# Braune Verfärbungen auf Sichtbetonflächen

Von Hannes Fiala, Wiesbaden, und Joachim Raddatz, Flörsheim

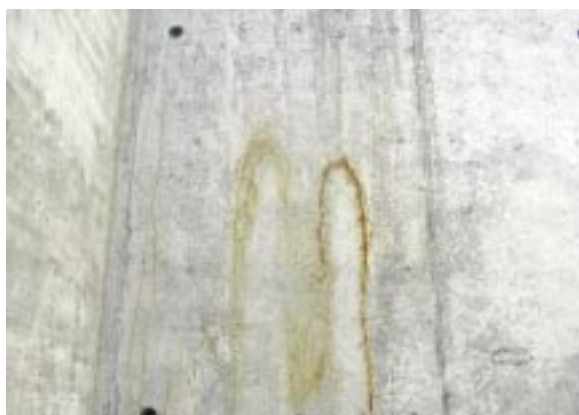
Auf mehreren Baustellen in mitteleuropäischen Ländern waren bei der Ausführung von Sichtbetonflächen mit phenolharzbeschichteten Schalplatten direkt nach dem Ausschalen braune Verfärbungen auf den Betonflächen zu erkennen (Bild 1). Da bei diesen Großobjekten bis zu 20.000 m<sup>2</sup> Sichtbeton herzustellen waren, wurde vom bauleitenden Architekten teilweise die Weiterverwendung der Schalung abgelehnt.

Bild 1: Typische Braunverfärbung an einer Sichtbetonfläche

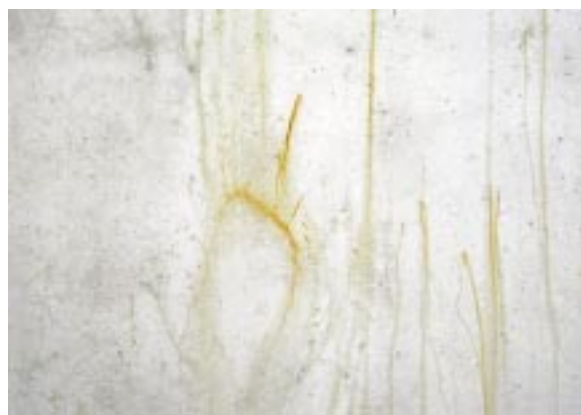
Bild 2: Braune Rinnspuren und kreisförmige Ablagerungen

- ❑ oval- bis kreisförmige braune Stellen, hauptsächlich im Bereich zwischen den Spannankern der Schalung (Bild 2)
- ❑ Rinn- und Tropfspuren an der Wand (Bild 3)
- ❑ Ansammlung von braunen Flecken am Fuß der Betonwand (Bild 4).

abfließende Wasser aufgehalten, umfließt diesen Bereich und als Folge entstehen die kreis- bzw. ovalförmigen braunen Flecken auf der Betonoberfläche.

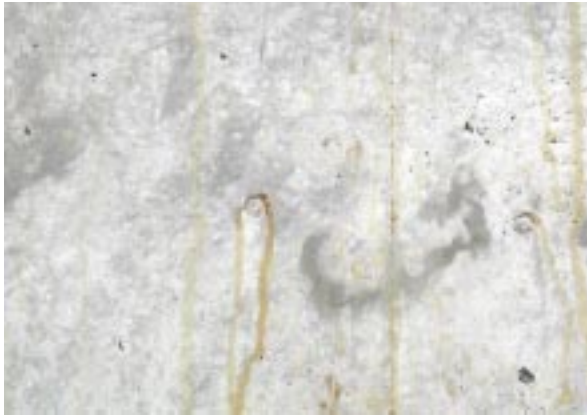
Bild 3: Braune Tropfen- und Rinnspuren auf der Betonoberfläche

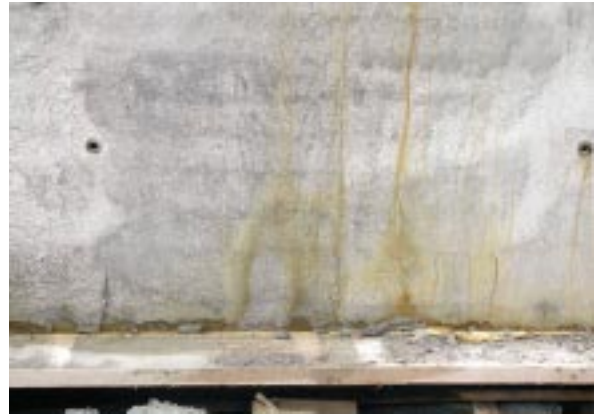
Bild 4: Verstärkte Braunfärbungen am Fußpunkt der Wand

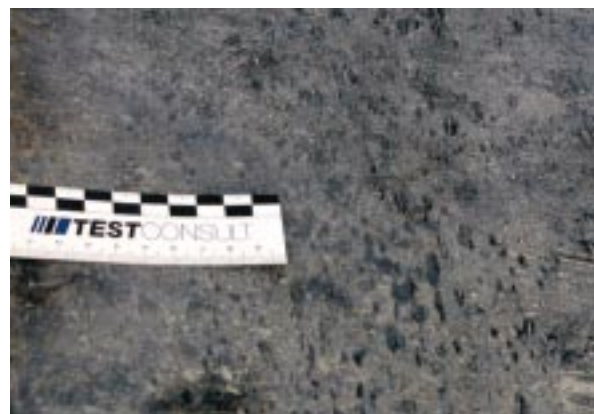
In einem Fall waren Blasen in der Schalhaut für eine Vielzahl kleiner Dellen in der Sichtbetonoberfläche verantwortlich (Bilder 5 und 6).

Bild 5: Blasen in der Schalhaut nach Baustelleneinsatz

In diesen Dellen waren ebenfalls braune Verfärbungen vorhanden, die später als schwarzbraune Punkte auf der Oberfläche erkennbar waren (Bild 7). Die weitere Verwendung dieser Schalung wurde abgelehnt. Die Schalungsträger wurden mit kunststoffvergüteten Schaltafeln eines anderen Herstellers belegt.

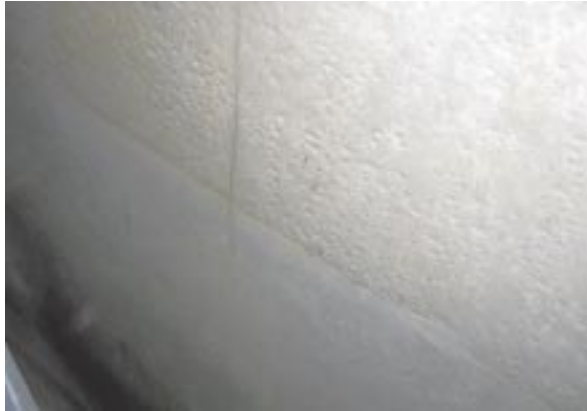
Bild 6: Negativabdrücke der Blasen in der Betonoberfläche nach dem Betonieren

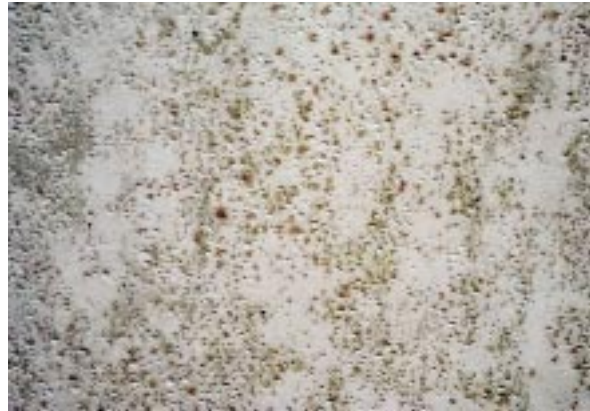
Bild 7: Vertiefungen in der Sichtbetonoberfläche mit brauner Färbung

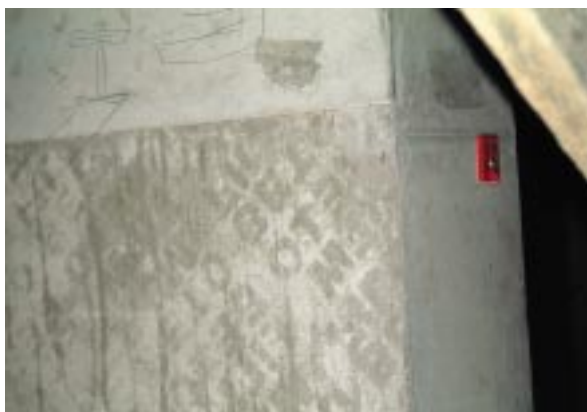
Bei einem früheren Schadensfall erzeugte diese Reaktion einen Abdruck der Firmenbezeichnung, der auf der Schaltafel aufgedruckt war, als Negativbild auf der Betonoberfläche (Bild 8).

Bild 8: Die Firmenbezeichnung auf der Schaltafel ist als Negativabdruck auf der Betonoberfläche sichtbar.

Durch die Bearbeitung von 2.000 m<sup>2</sup> der Wandfläche mit dem Schwing Schleifer konnte dieser Effekt beseitigt werden, da die Beeinflussung nur die obersten 100 µm der Betonoberfläche betraf.

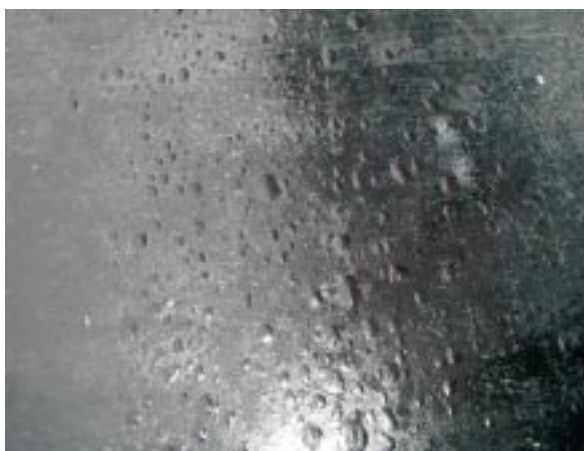
Langfristige Alkalieinwirkung auf den Phenolharzfilm führte beim Fabrikat A zu punktförmigen Ablösungen in der oberen Lage des Films. Durch weitere Alkali- und/oder Wassereinwirkung quoll der abgelöste Phenolharzfilm und es entstanden Blasen. Der Blasenhohlraum war mit alkalischer Flüssigkeit gefüllt (Bild 9). Bei der Trocknung verblieb konzentriertes Kalium- und Natriumhydroxyd unter dem Film. Erfolgte eine erneute Wasserbelastung, setzte der Quellvorgang wieder ein. Zusätzlich wirkte Osmose, wobei der Phenolharzfilm die semipermeable Membran darstellte.

Bild 9: Blasen in dem Phenolharzfilm der Schaltafel

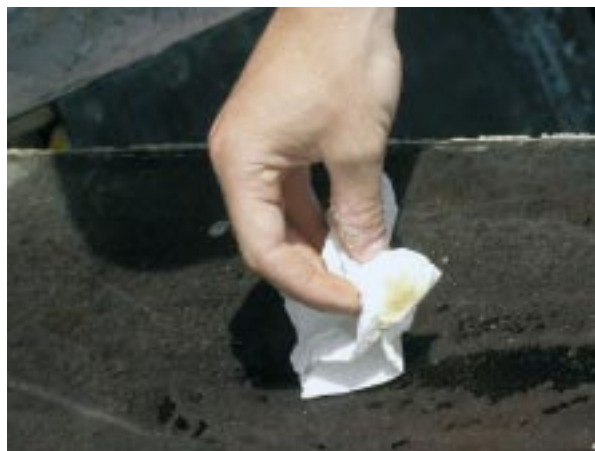
Bild 10: Wischprobe an gebrauchter Schalung Fabrikat C

Auf der Baustelle konnte an einer gebrauchten Schalplatte – mit Braunverfärbungen am Sichtbeton – durch die Wischprobe eine leichte braune Verfärbung festgestellt werden (Bild 10).

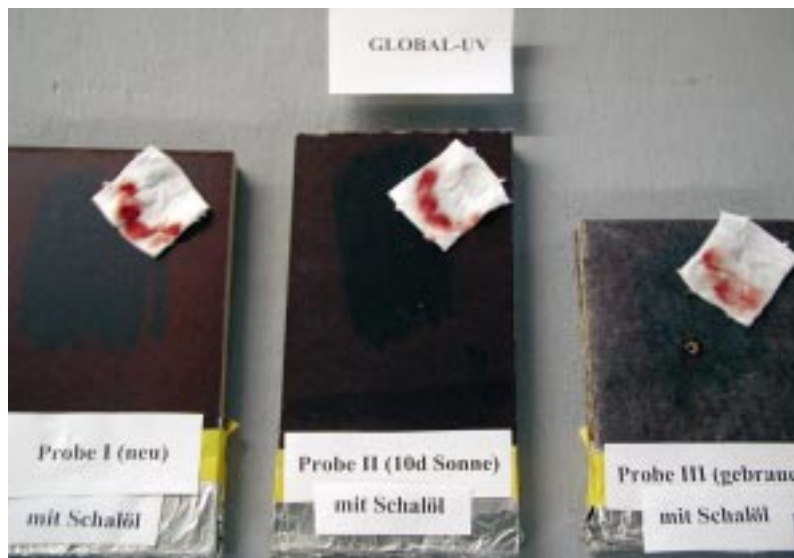
Bild 11: Wischprobe an Proben nach UV-Bestrahlung im Labor

Erst die Schädigung der Schalhaut des Fabrikats C durch UV-Licht verminderte den Widerstand des Phenolharzfilms gegen die Beanspruchung durch Wasser bzw. Kalilauge (Bild 11).

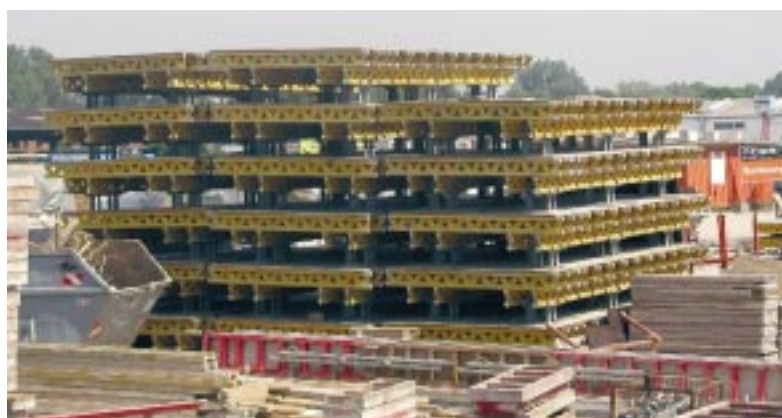
Bild 12: Lagerung der Schaltafeln im Freien auf der Baustelle

und, wie im Fall des Fabrikats C, über längere Zeit ausgesetzt (Bild 12).

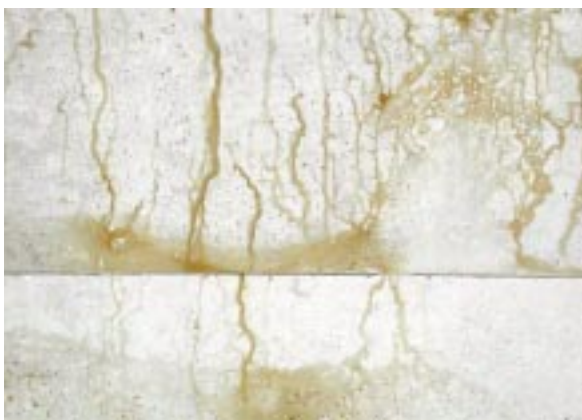
Im Zuge des Baufortschritts werden nach 1 bis 2 Tagen die Spannanker der großflächigen Schalung gelöst. Dadurch entsteht ein Spalt zwischen Betonoberfläche und Schalung. Die Luft darin weist in der Regel einen hohen Feuchtigkeitsgehalt auf. Durch die einfallende, kalte Außenluft bildet sich bei Kontakt mit dem warmen, feuchten Betonbauteil Kondenswasser. Zusätzlich sind die offenen Poren an der Betonoberfläche noch mit Anmachwasser gefüllt. Wird der Wassergehalt in der Betonpore zu groß, läuft das Wasser zwischen Schalung und Beton auf der Oberfläche des Betons ab und bildet die braunen Rinnschichten (Bild 13).

Bild 13: Ablaufspuren auf der Sichtbetonoberfläche

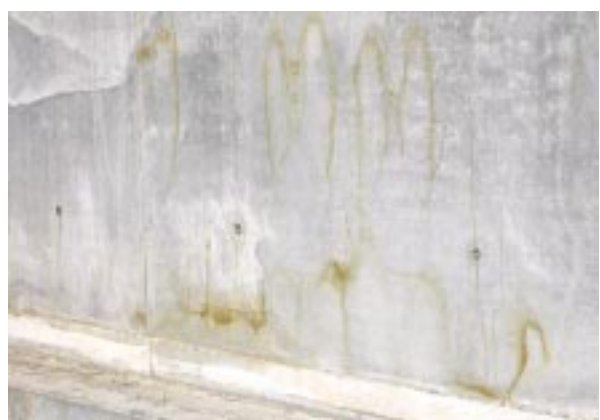
Bei ausreichender Feuchtigkeit fließt das Wasser bis zum nächsten Hindernis (z.B. horizontaler Schalungsstoß, Bild 13) bzw. bis an den Fußpunkt der Wand (Bild 14). Dort erfolgt eine Anreicherung der braunen Flüssigkeit und damit eine intensive Verfärbung der Betonoberfläche.

Bild 14: Braunverfärbung an Wandfläche und Fußpunkt

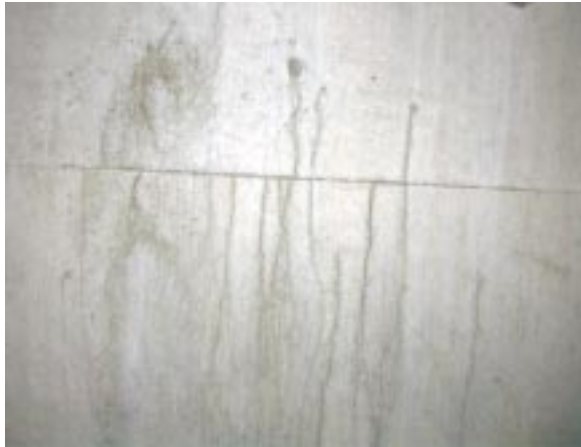
Bild 15: Graue Ablaufspuren auf der Oberfläche

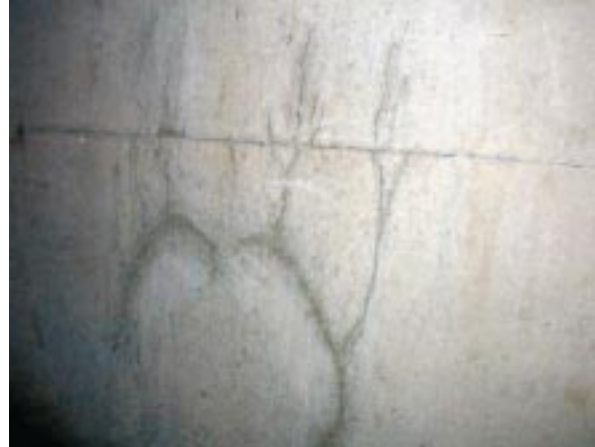
Bei der Untersuchung der Sichtbetonflächen an den Objekten konnte nachgewiesen werden, dass das Wasser in dieser Form nahezu überall an den Betonflächen ablaufen konnte. Ist die Schalung unbeschädigt und gibt keine braunen Bestandteile ab, sind die Ablauf- und Rinnschichten an der Betonoberfläche grau, wobei der Ablaufmechanismus des Kondenswassers und die entstehenden Verläufe die gleichen sind wie bei der Braunverfärbung (Bild 15). Das Wasser wirkt auf die obersten Mikrometer der jungen Betonoberfläche ein und erzeugt dabei einen anderen Grauton. Die Ablaufspuren sind deutlich erkennbar. Am Schalungsstoß werden sie unterbrochen. Die Flüssigkeit wird verteilt und umläuft eng anliegende Schalungsbereiche (Bild 16).

Bild 16: Graue Ablaufspuren auf der Oberfläche

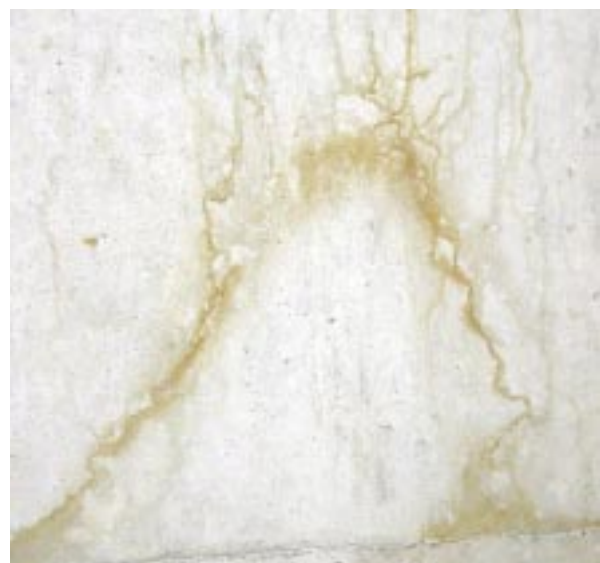
Die Entstehung von Braunverfärbungen an hohen Wandbauteilen bei der Herstellung von Sichtbeton in verschiedenen Ländern Mitteleuropas in einem engen Zeitraum zeigt, dass es sich hierbei nicht um einen Einzelfall handelt. Sie sind bei großformatigen Schaltafeln verschiedener Fabrikate, unabhängig von der Art des Zements und der Zusammensetzung der Betone, aufgetreten (Bild 17).

Bild 17: Organische Abbauprodukte aus dem Phenolharzfilm färben die Betonoberfläche braun.

Als Konsequenz aus den Erkenntnissen ergibt sich für den Auftragnehmer bei der Herstellung von Sichtbetonflächen die Forderung nach phenolharzfreier Schalhaut. Dies bedingt unter Umständen die Berücksichtigung des höheren Preises anderer Schalungen – wie z.B. jene mit melaminharzvergüteten Oberflächen – bereits bei der Kalkulation oder aber das Anmelden von Bedenken nach der Auftragsvergabe bzw. vor Beginn der Arbeiten.
