# Gemeinschaftskläranlagen in der Lutherstadt Wittenberg und in Coswig – eine betontechnische Bestandsaufnahme

Von Ralf Rösler, Karsdorf

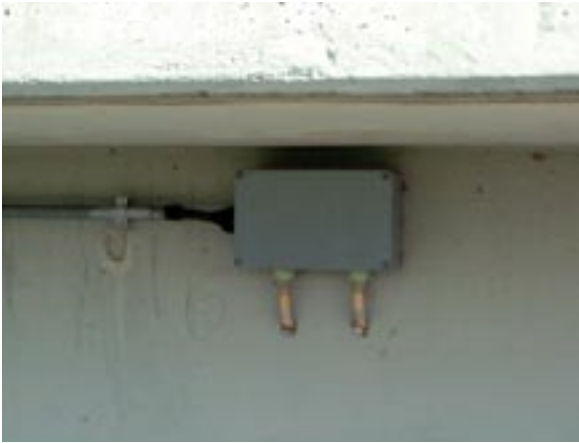
*Bild 3: Kabelzuführung für die Oberflächenheizung der Räumlerlaufbahn des Nachklärbeckens (Wittenberg)*

bahnen verhindern und damit die Funktionsfähigkeit der Räumler sicherstellen (**Bild 3**).

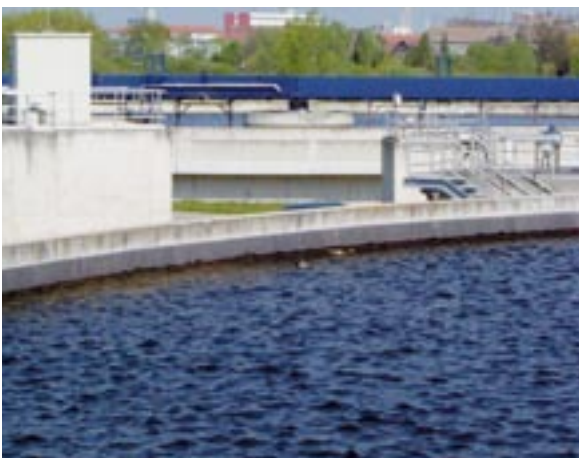
Bereits im Vorfeld der geplanten Begehungen informierte die technische Leitung der Kläranlage Wittenberg über Untersuchungen und Instandsetzungsmaßnahmen vor Ablauf der Gewährleistungsfrist. Anlass dieser Untersuchungen waren festgestellte Mängel, wie Undichtigkeiten bzw. Absandungen im wasserberührten Bereich des Nachklärbeckens 3, nach etwa fünfjähriger Betriebsdauer.

Die Betreiber und die ausführende Baufirma beauftragten unabhängig voneinander anerkannte Prüfstellen mit der Untersuchung des Betons im Innenbereich des Nachklärbeckens 3 (**Bilder 4 und 5**).

*Bild 4: Blick über das Nachklärbecken 3 (Wittenberg)*

Die Prüfergebnisse beider Untersuchungen waren sehr gut vergleichbar. So kam man übereinstimmend zu der Aussage, dass die festgestellte Chloridkonzentration weit unter dem für Stahlbeton zulässigen Grenzwert liegt.

grads. Die Carbonatisierungstiefe entsprach der Betonzusammensetzung und dem Alter des Bauwerks.

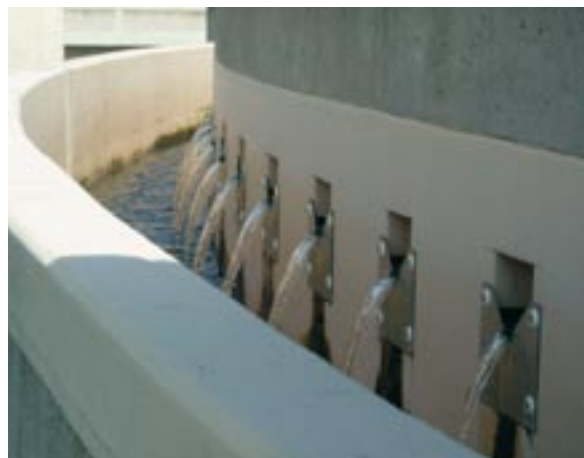
*Bild 5: Detail Überlaufgerinne Nachklärbecken 3 (Wittenberg)*

Beide Kläranlagen machen nach fast zehnjähriger Betriebstätigkeit aus der Sicht des Betontechnologen einen sehr guten optischen Gesamteindruck. Kleinere Leckagen in den Anschluss- und Fugenbereichen, z.B. im Gerinne von Nachklärbecken 3, trüben das Gesamtbild nicht. Da die Räumlerlaufbahnen der Nachklärbe-

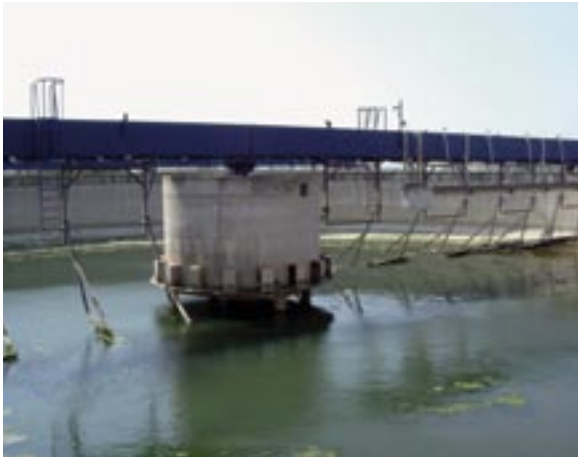
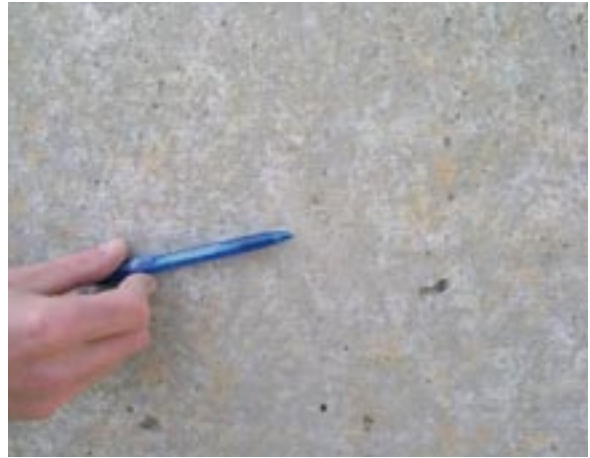
Bild 6: Innenansicht Nachklärbecken 2 (Wittenberg)

Bild 7: Innenansicht Nachklärbecken 2 nach Abbürsten der Oberfläche

Die Bilder 6 und 7 zeigen den Innenbereich des Nachklärbeckens 2, das planmäßig Wartungs- und Re-

paraturarbeiten unterzogen werden sollte. Die Aufnahmen dokumentieren den gleichen optischen Zustand, wie er bereits vor fünf Jahren im Innenbereich des Nachklärbeckens 2 festgestellt werden konnte.

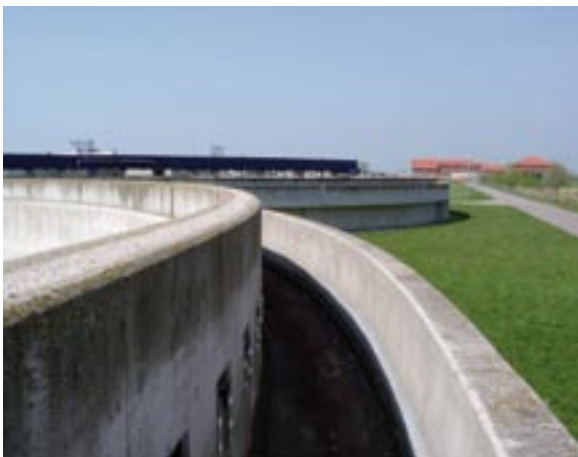
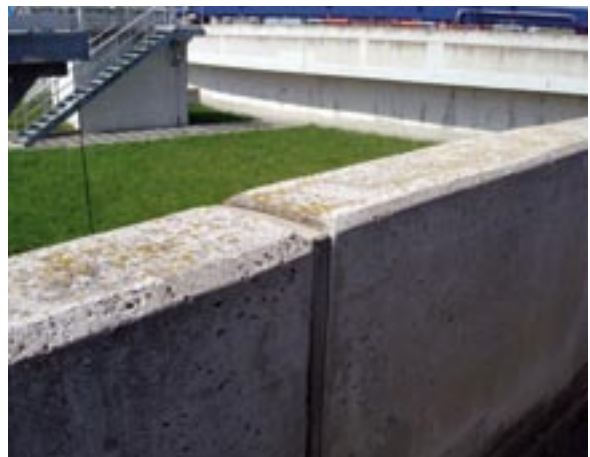
Die Oberflächenheizungen in den Wandkronen der Nachklärbecken haben sich bewährt. Der Beton zeigt hier keinerlei Spuren von Frosteinwirkungen (Bilder 8 und 9).

Bild 8: Räumlerlaufbahn und Gerinne von Nachklärbecken 2 (Wittenberg)

Bild 9: Dehnungsfuge Nachklärbecken 2 (Wittenberg)

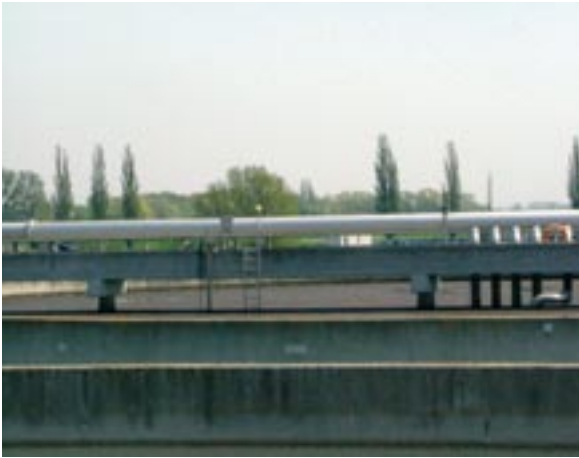
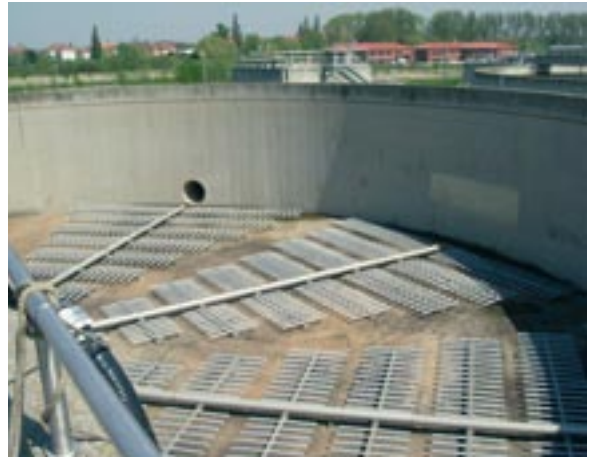
Einen sehr guten Eindruck machen auch die Oberflächen der Belebungs-

Bild 10: Blick über Belebungsbecken 4 (Wittenberg)

Bild 11: Belüftungskerzen im Belebungsbecken 4 (Wittenberg)

becken; zum Zeitpunkt der Begehung war das Becken 4 gerade wegen geplanter Wartungs- und Instandsetzungsarbeiten ohne Befüllung (Bilder 10 und 11).

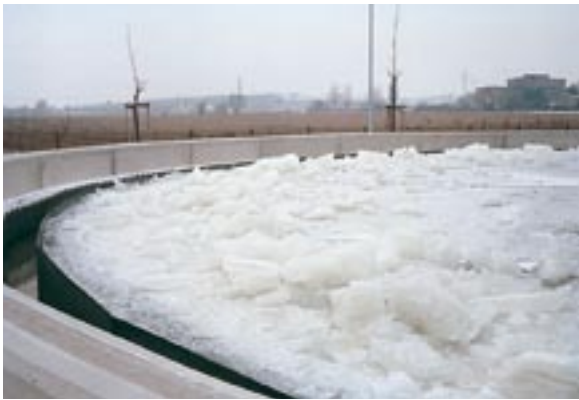
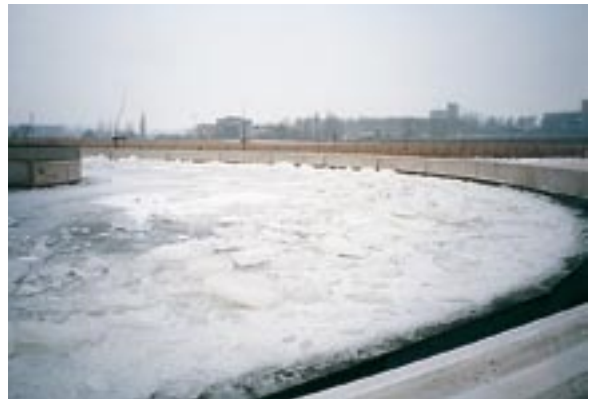
Üblicherweise ist das Abwasser in den Nachklärbecken warm genug, um im Winter nicht zu gefrieren. Im Winter 1995/96 sanken die Temperaturen jedoch so tief, dass das Ab-

wasser in den Nachklärbecken gefror (Bilder 13 und 14).

Bilder 13 und 14: Nachklärbecken 2 (Coswig) im Januar 1996

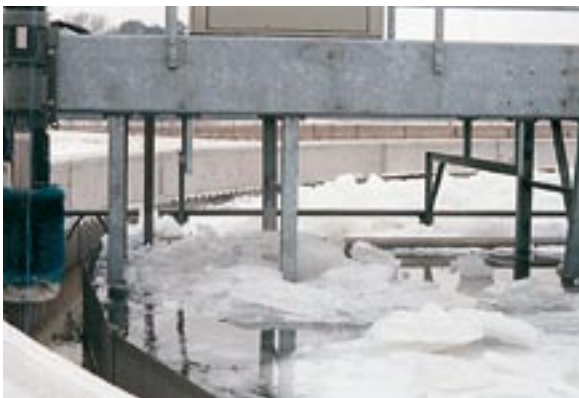
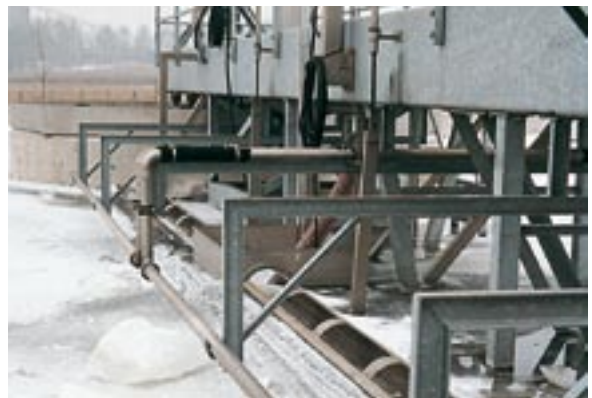
Eisschollen häuften sich in den Nachklärbecken auf, die nicht dazu führen durften, dass die Räumler (Bilder 15 und 16) zum Stillstand kommen würden (Bild 17).

Die Räumlerlaufbahnen wurden mechanisch und durch das eingesetzte Taumittel extrem beansprucht.

Bilder 15 und 16: Räumerbücke über Nachklärbecken 2 (Coswig) im Januar 1996

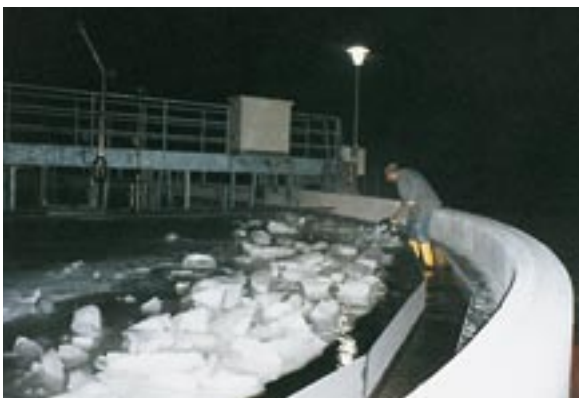
Bild 17: Nächtlche Enteisungsaktion

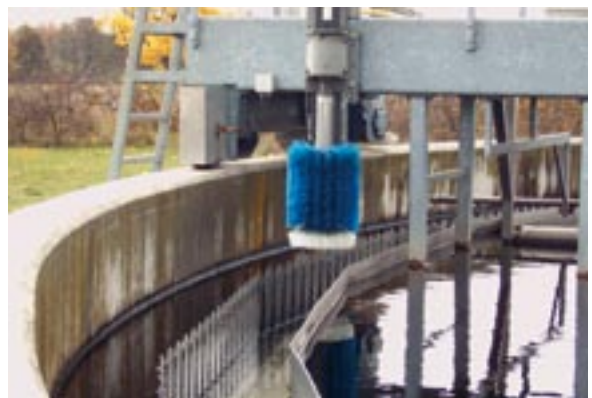
Bild 18: Detail Räumeraufbahn und Räumerbücke über Nachklärbecken 2 (Coswig)

Aufgrund dieser Erfahrungen im Winter 1995/96 entschied man sich, die Räumlerlaufbahnen der Nachklärbecken noch vor Ablauf der Gewährleistungsfrist mit einem kunststoffmodifizierten Zementmörtel (PCC) zu beschichten. Bis heute sind ihnen keinerlei Spuren der Belastung anzusehen (Bild 18).

Die nachträgliche Beschichtung der Räumlerlaufbahnen der Coswiger Nachklärbecken hat sich bewährt. Bei starken Frostperioden kann hier nicht auf einen Taumittleinsatz verzichtet werden.

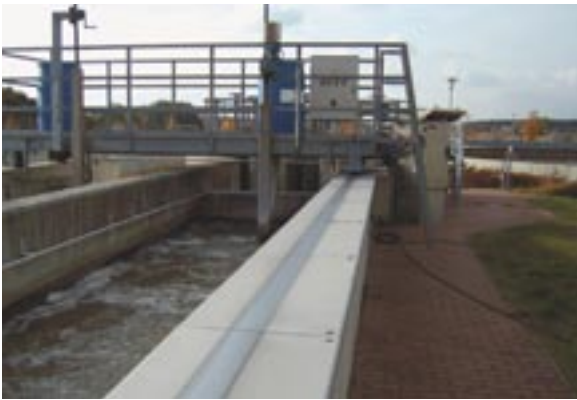
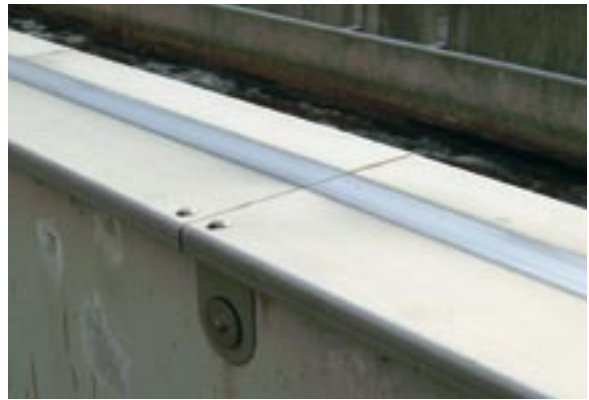
Noch größer als bei den Räumlerlaufbahnen der Ringbecken ist die mechanische Belastung der Laufbahn des Sandfangs durch die Hartgummiräder dieses Räumers. Hier kommt es zu enormen Abriebkräften, wenn der Räumler in häufigen Intervallen aus dem Stand zum Abräumen der Sandrückstände angefahren wird. Als Schutz gegen diese

Bild 19: Sandfang mit Räumlerlaufbahn und Edelstahlauflage (Coswig)

Bild 20: Befestigungsdetail

mechanische Beanspruchung wurde nachträglich eine Edelstahlabdeckung angebracht, die den Beton

vor Verschleiß schützt und einen sicheren Betrieb dieser Anlage ermöglicht (Bilder 19 und 20).

Für die hoch belastete Räumlerlaufbahn des Sandfangs stellt die zusätzlich aufmontierte Edelstahlschiene die eleganteste konstruktive Lösung dar. Überhaupt sollten Planer beim Entwurf von Kläranlagen verstärkt konstruktive Lösungen in Betracht ziehen, die den Beton der Wandkronen entlasten. Eine bereits

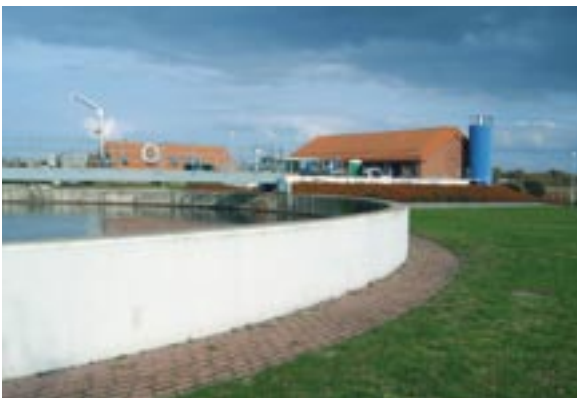
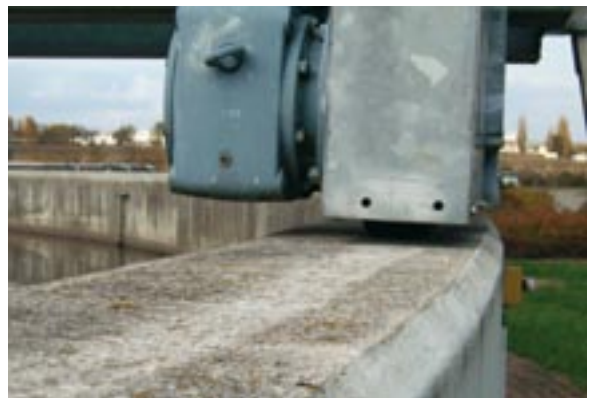
Einen optisch sehr guten Eindruck machten die Rundwände der zwei Bio-P-Becken.

Bild 21: Bio-P-Becken mit Maschinenhaus im Hintergrund (Coswig)

Bild 22: Laufrad und Belebungsbecken 2 (Coswig)

Die Brücken dieser Einrichtungen müssen nicht ständig, sondern nur zur Wartung und zur Bedienung des Anlagenteils bewegt werden (Bild 21 und 22). Auf eine Beschichtung hat man hier verzichtet und wird man auch in Zukunft verzichten können.
