Neue Betondecken für umweltgerechte Stromerzeugung

Herausforderungen bei der Instandsetzung des Innkanals

Von Klaus Felsch, Schelklingen, und Martin Erbinger, München

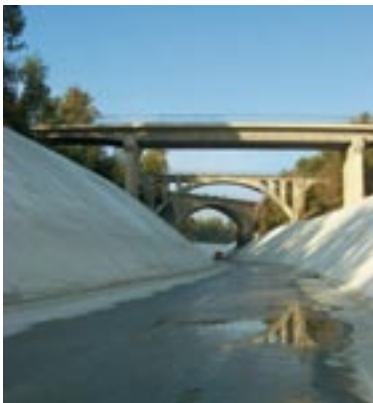
Bild 4: Böschung, Sohle und Brücken vor der Instandsetzung

Vor allem im Bereich der Wasserwechselzone waren massive Schäden im Beton vorhanden, in denen sich z.T. bereits Vegetation angesiedelt hatte. Bei einigen Schadstellen verhinderten nur die im verbleibenden Zuschlag abfiltrierten Feinteile unterhalb der Wasserwechselzone größere Undichtigkeiten des Bauwerks.

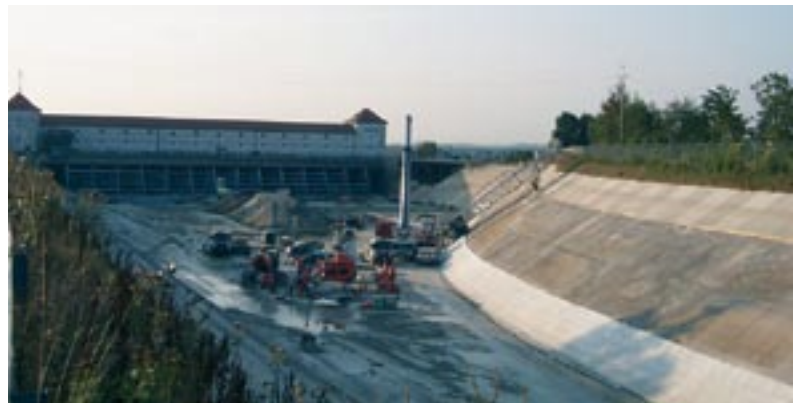
Bild 5: Erneuerung der Sohlen im Einlaufbereich

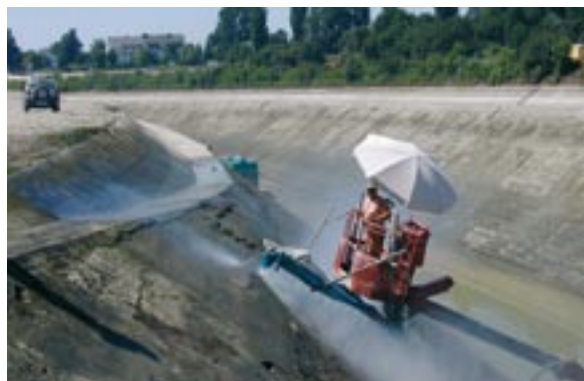
Bild 11: Reinigung der Böschung mit Hochdruckwasserstrahl

Dem Abstau, der am 26. Mai 2003 begann, folgte die Reinigung, händisch, maschinell oder mittels Hochdruckwasserstrahl (Bild 11). Größere Fehlstellen und nicht standfeste Bereiche wurden mit rund 5.000 m³ Nassspritzbeton im Dünnstromverfahren überzogen (Bild 12). In den vom Grundwasser am stärksten betroffenen Bereichen wurden Böschungsfuß-Drainagen verlegt,

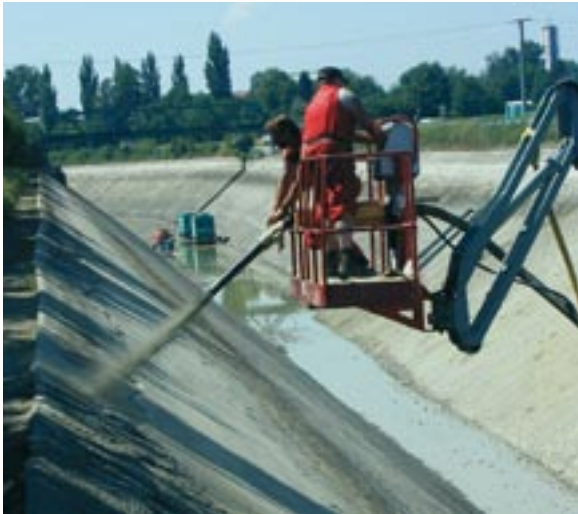
Bild 12: Vorbereitung der Böschung durch Fehlstellenausbesserung mit Nassspritzbeton

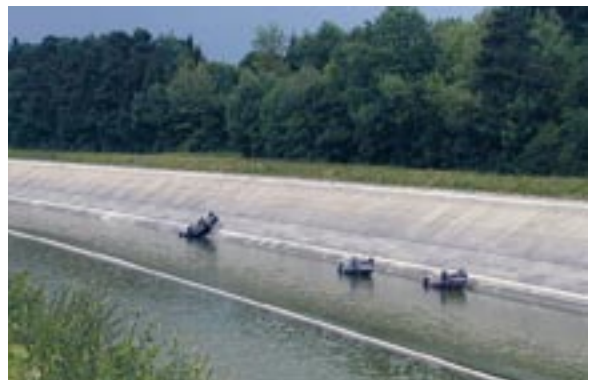
fernendem Schlamm und Sedimenten allein beim Wasserschloss zusammenhängen, sondern auch mit den 28 Autos, 10 Motorrädern, unzähligen Fahrrädern und Sonstigem, was sich auf dem Kanalboden befand (Bild 15).

Bild 15: Fundobjekte nach Entleeren des Kanals

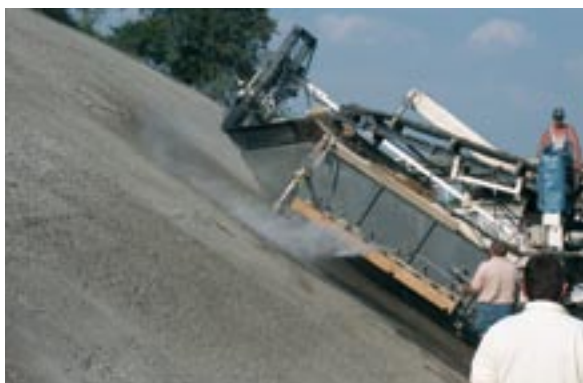
Bild 16: Vornässen des Böschungs-Altbetons

Auf den gereinigten und teilweise mit Spritzbeton vorbehandelten alten Betonunterbau wurde in zwei Arbeitsgängen die neue unbewehrte Betondichtung einlagig 18 cm dick (15 cm + 3 cm Vorhaltemaß) aufgebracht. Der Altbeton wurde vorgegast (Bild 16), teilweise wurde eine Haftbrücke aufgetragen.

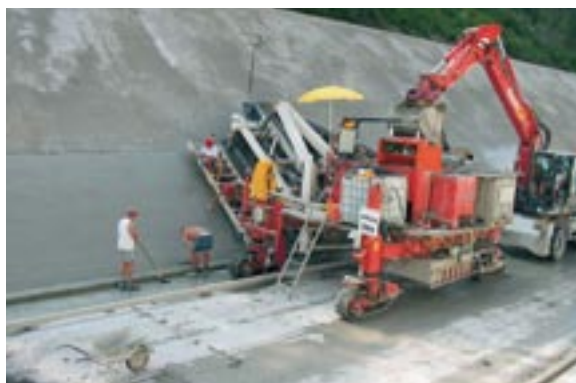
Bild 17: Einbau von Böschungsbeton mit angeformtem Fuß auf der Kanalsohle

Im ersten Arbeitsgang wurde ein 5 m breiter Streifen mit angeformtem 20 cm breitem Fuß auf der Kanalsohle eingebaut. Der Fuß überlappt den alten Übergang Wand/Sohle und

stellt die Dichtigkeit des Kanals in diesem Bereich sicher. In diesem unteren Bereich wurde der Beton mit zwei Gleitschalungsfertigern SP 500 Offset eingebaut (Bild 17).

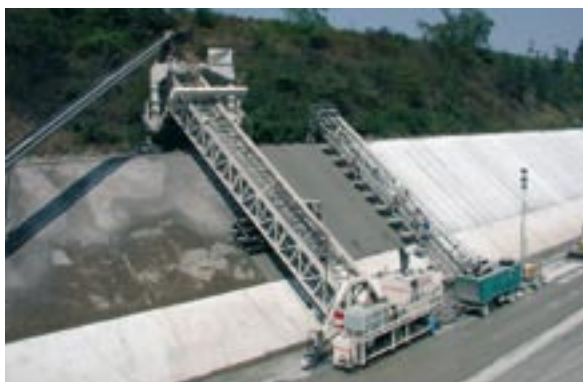
Bild 18: Betonieren mit einem FCX-Böschungsfertiger

Mit drei so genannten FCX-Böschungsfertigern wurde im nächsten Arbeitsgang die Höhe bis zur Kanalkrone eingebaut (Bild 18); die Böschungslänge betrug 16 m bis 18 m, die Neigung rund 40°. Die mit den Laufwerken befahrene Kanalkrone wurde vorauslaufend ertüchtigt. Die eingesetzten Schrägfertiger waren nach Firmenangaben Unikate.

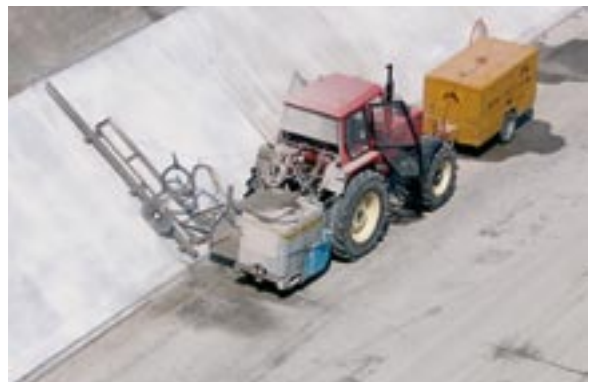
Bild 26: Schneiden der Scheinfugen an der Kanalböschung im Abstand von 5 m

Für die Scheinfugen wurden unterschiedliche Abstände zwischen 4 m und 8 m erprobt. Über weite Strecken schnitt man die Fugen im Abstand von 5 m ein (Bild 26). Dichtungsmaterial wurde nicht verwendet, man setzte auf die Dichtungswirkung von im Schlitz/Riss abfiltrierendem Feinmaterial.

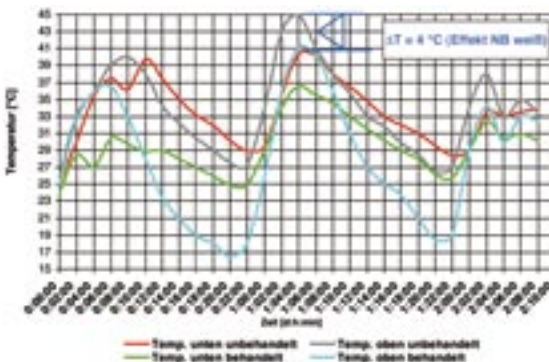
Bild 30: Temperaturmessungen beim Einsatz von Nachbehandlungsmittel mit und ohne Weißwert

disch (Bild 28) und an den FCX-Böschungfertigern (Bild 29) und den Sohlffertigern maschinell über Nachläufer. Durch die Pigmentierung der Nachbehandlungsmittel konnte eine etwa 5 K geringere Oberflächentemperatur erreicht werden als mit unpigmentierten Nachbehandlungsmitteln (Bild 30).

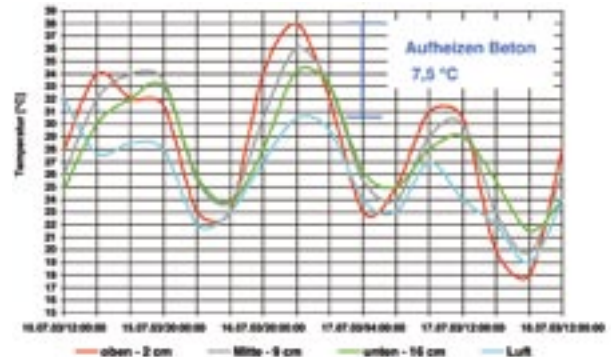
Bild 31: Temperaturmessungen am nachbehandelten Böschungsbeton

turen bis über 50 °C. (Daher musste häufig nachts betoniert werden.) Trotz dieser Temperaturen konnten die Temperaturdifferenzen durch den Einsatz des Portlandhüttenzements CEM II/B-S 32,5 R mit < 4 °C über den Betonquerschnitt niedrig gehalten werden (Bild 31), wodurch die Rissneigung gering war. Kleinere Risse konnten zwar festgestellt wer-

den; diese hätten aber auch durch den Einbau (Luftzug auf der Frischbetonoberfläche durch den Fertiger) entstanden sein können.

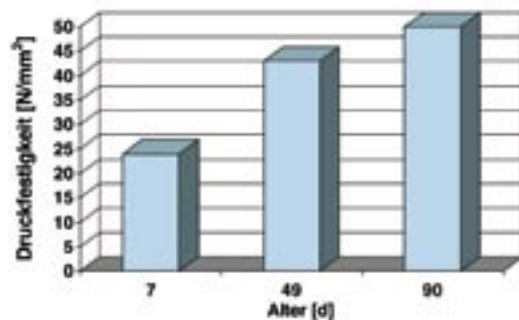
Bild 35: Druckfestigkeit von Bohrkernen aus dem Böschungsbeton in unterschiedlichem Alter

und seine Rohdichte sind in den Bildern 33 und 34 dargestellt, einige statistische Kennwerte enthält Tafel 6. Die Bohrkerndruckfestigkeiten nach 7, 49 und 90 Tagen zeigt Bild 35. Die Wassereindringtiefe betrug im Mittel 17,3 mm.
