Die Beurteilung von Rissen im Stahlbetonbau

Von Frank Roos, Neuried

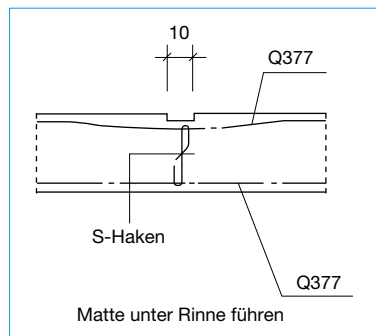
Bild 3: Beispiel einer Querschnittschwächung durch eine Rinne, die zur Rissbildung auf der Deckenunterseite führte.

Durch die Anordnung von Rinnen in Deckenplatten entsteht ein Querschnittsprung (Bild 3). Dieser bewirkt eine Verkleinerung des inneren Hebelarms und damit eine Zunahme der Druckkräfte im Beton und der Zugkräfte im Stahl. Hierdurch kann sich in diesem Bereich ein höherer Bewehrungsquerschnitt ergeben. Wird dieser nicht berücksichtigt, so ist eine Rissbildung sehr wahrscheinlich. Häufig wird dabei die Fließgrenze des Stahls überschritten und der Riss kann sich auf eine unzulässig große Rissbreite öffnen. Durch die Rissbildung kann es zu größeren Durchbiegungen, einem erhöhten Korrosionsrisiko und evtl. sogar zu einer Gefährdung der Tragfähigkeit kommen. Ähnlich problematisch kann sich das Herunterdrücken einer oberen Bewehrungslage über einer Stütze auswirken, wenn diese nicht ausreichend durch Abstandhalter in der Lage gesichert wurde.

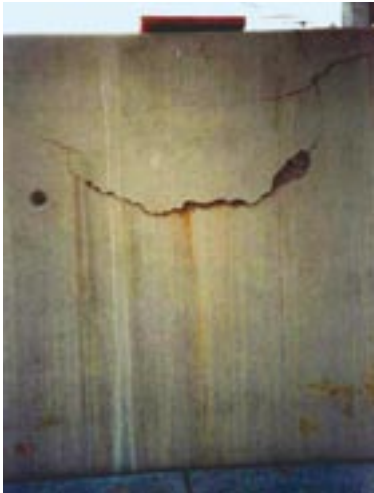
Bild 4: Frostsprengung einer Wand

Eine große Gefahr stellen im Winter und in den Übergangszeiten Temperaturen unter 5 °C dar – besonders, wenn es während der Betonage durch eine Kaltfront zu einem Temperatursturz kommt. Die Hoffnung, dass es in der Nacht schon keine Temperaturen unter 0 °C geben werde oder der Beton dann bereits eine ausreichende (Gefrier-)Festigkeit entwickelt habe, führt jedes Jahr im November und Dezember wieder zu einer Häufung von Schadensfällen und Rissen. Auch bereits erhärtete Bauteile mit Öffnungen, in denen Wasser stehen bleiben kann, sind den ganzen Winter über gefährdet. Beispiele hierfür sind Köcherfundamente oder Aussparungen für Geländer in Wänden. Das in den Löchern stehende Wasser dehnt sich beim Gefrieren um bis zu 9 % aus und erzeugt so einen Sprengdruck auf die Umrandung. Wird dabei die

Festigkeit des Betons erreicht, kann es zu einer Absprengung des Betonbauteils (Bild 4) kommen. Auch das Einlegen von elastischen Materialien kann die Frostschädigung nicht mit Sicherheit verhindern. Nur die vollkommene Trockenlegung der Öffnungen kann die Schädigung der Bauteile zuverlässig vermeiden.

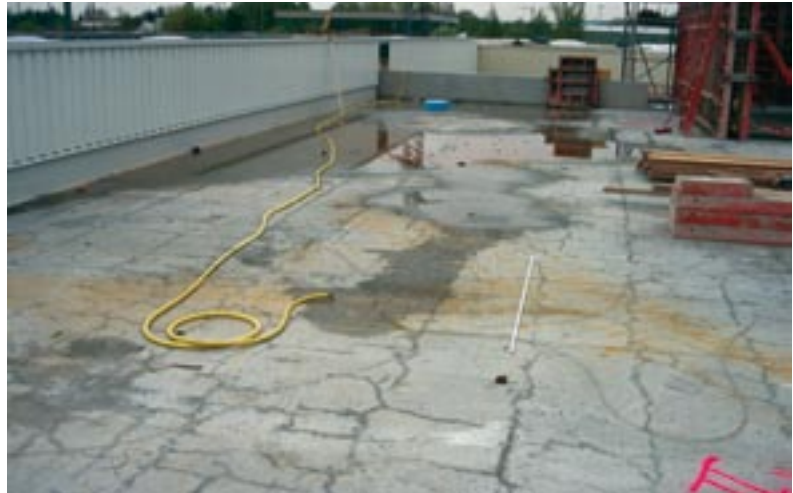
Bild 5: Rissbildung durch zu späte und falsche Nachbehandlung

Den größten Einfluss auf die Rissbildung beim Einbau von Beton hat aber die Nachbehandlung. Dies gilt vor allem für flächige und massige Bauteile wie Bodenplatten und Decken. Der Schutz des Betons vor zu schnellem Austrocknen durch Planen, das Vermeiden zu großer Temperaturunterschiede durch Auflegen von Dämmmatten und der Schutz vor zu früher Belastung bzw. mechanischer Beanspruchung trägt entscheidend zur Vermeidung einer Rissbildung bei. Wichtig ist bei der Nachbehandlung nicht nur die Dauer und die geeignete Art der Nachbehandlung sondern vor allem auch der richtige Zeitpunkt des Nachbehandlungsbeginns. Die Nachbehandlung muss sofort nach dem Einbau erfolgen, bereits ein paar Stunden danach kann es zu spät sein. Gerade an der Nachbehandlung wird aber in der Praxis aus Zeit- und Kostengründen oft gespart (z.B. Umset-

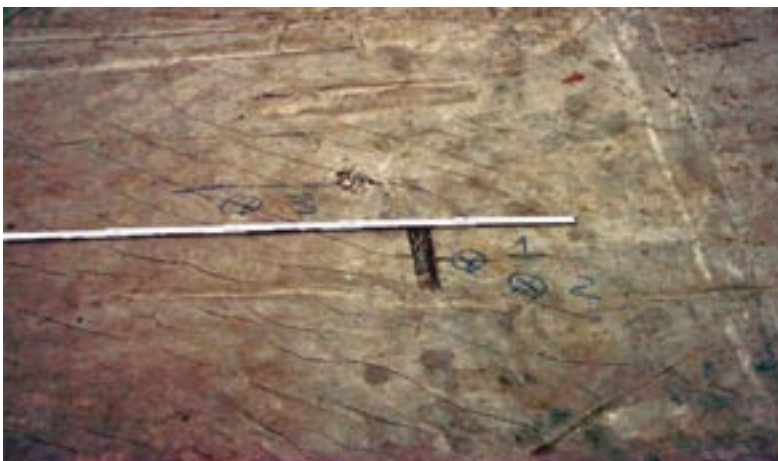
Neben dem Schwinden kann auch das Schrumpfen bzw. Setzen des Frischbetons eine Ursache für Risse sein. Bei der in Bild 6 dargestellten Baumaßnahme handelte es sich um ein Bauteil mit einer Höhe von rd. 100 cm. Die Schalung hatte ein Gefälle von je 2 % in Längs- und Querrichtung. Da beim Einbau des Betons in weicher Konsistenz auf ein Nachverdichten verzichtet wurde, kam es zu einem Abrutschen bzw. Absetzen des eingebauten Frischbetons. Dadurch entstanden diagonal gerichtet Risse mit einer Breite von bis zu 5 mm, die teilweise bis zur Bewehrung in den Querschnitt hineinreichten. Unter den Stäben der oberen Bewehrungslage bildeten sich dabei Fehlstellen aus (Bild 7).

Bild 6: Diagonal gerichtete Risse mit einer Breite bis zu 5 mm

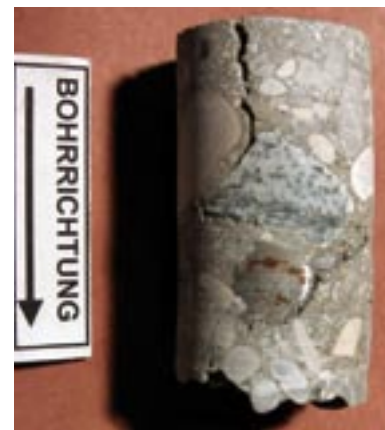
Bild 7: Risse bis zur Bewehrung, Fehlstelle unter der Bewehrung

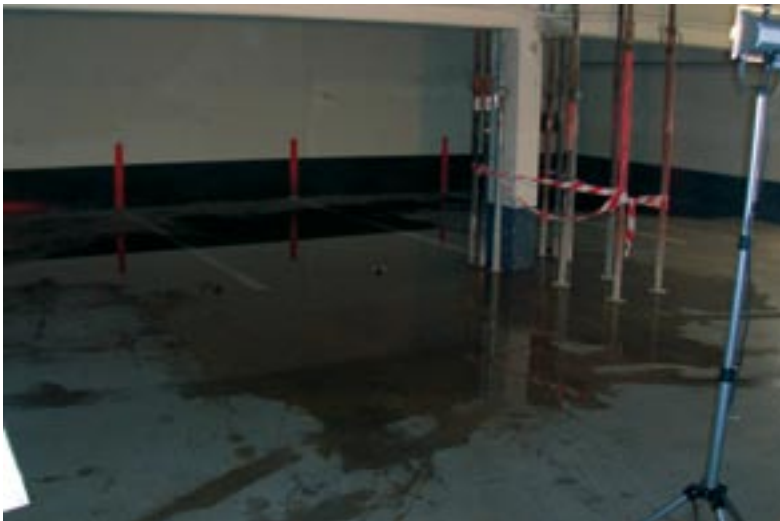
Bild 8: Beeinträchtigung der Gebrauchstauglichkeit durch Wasserpfützenbildung

Dringt Wasser in flüssiger Form durch Risse in das Innere von Bauwerken ein, ist die Gebrauchstauglichkeit auf jeden Fall nicht mehr gegeben (Bilder 8 und 9). Jedoch können auch feuchte Stellen bei entsprechend hochwertiger Nutzung der Räume bereits die Gebrauchstauglichkeit beeinträchtigen.

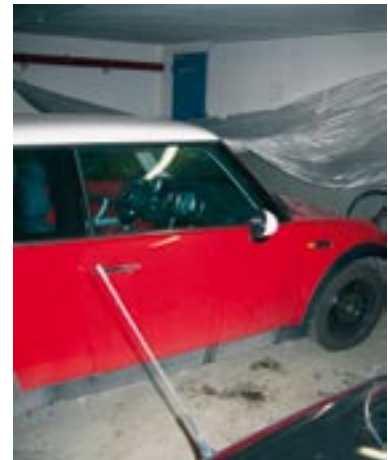
Bild 9: Verlust der Gebrauchstauglichkeit durch chloridhaltiges Wasser, das von der Decke tropft

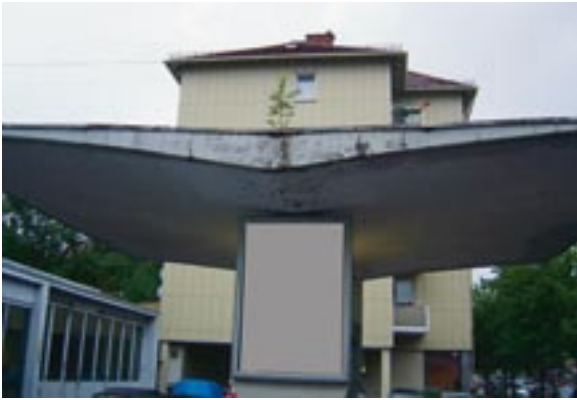
Bild 10: Wurzeln durch Bewuchs und zeitweise eindringendes Wasser führten zum Verlust der Dauerhaftigkeit.

Sind Risse zeitweise wasserführend (Bild 10) oder können durch Risse korrosionsauslösende Stoffe (z.B. Chloride) an die Bewehrung gelangen, muss davon ausgegangen werden, dass es relativ schnell zur Korrosion und damit über kurz oder lang zum Ausfall der Bewehrung kommt. Chloride sind dabei aufgrund der Lochfraßkorrosion mit extrem hohen Abtragsraten für die Dauerhaftigkeit besonders gefährlich. Aus diesem Grund dürfen chloridbelastete Bauteile keine Risse haben, oder der Beton muss durch zusätzliche Schutzmaßnahmen (z.B. Beschichtung) vor einem Chlorideintrag geschützt werden.

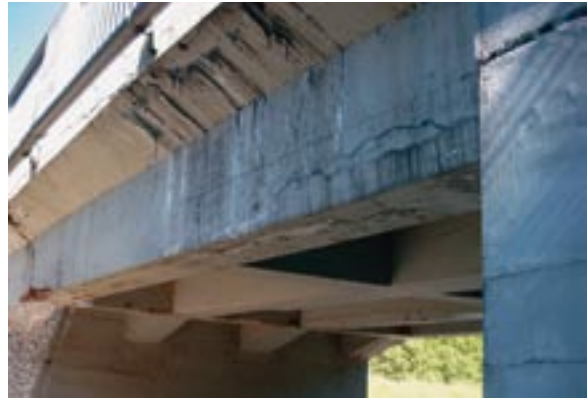
Bild 11: Gefährdung der Standsicherheit durch Längsrisse im Bereich der Trägerlängsbewehrung

Zeigen Risse ein gerichtetes Rissbild (Bild 11), wurden sie in der Regel durch Spannungen erzeugt, die entweder durch Lasten oder durch Zwangsbeanspruchungen verursacht wurden. Ist die Rissbreite darüber hinaus groß, ist davon auszugehen, dass die Bewehrung im Rissbereich die Streckgrenze überschritten hat und damit ins Fließen gekommen ist. Der Stahl ist im Riss somit fast bis zu seiner Belastungsgrenze ausgenutzt. Wird die Last bzw. der Zwang weiter gesteigert, kommt es zunächst zu deutlichen Verformungen und bei weiterer Laststeigerung zu einem Zugversagen des Stahls. Dies hat den Verlust der Tragfähigkeit zur Folge.

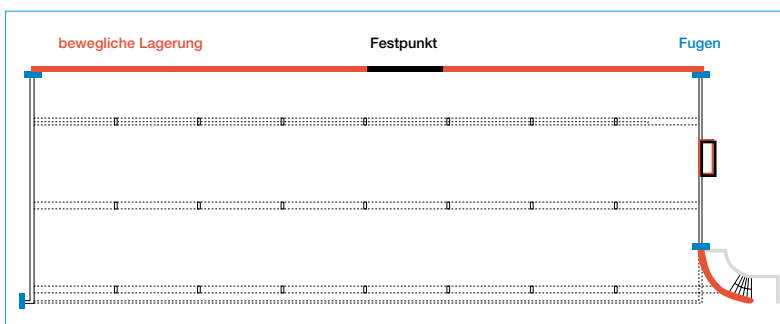
Bei der genauen Untersuchung der Rissursache stellte sich heraus, dass sich die vom Tragwerksplaner vorgesehene bewegliche Lagerung in Längsrichtung (vgl. Bild 13) aus folgenden Gründen nicht einstellten konnte:

- Planmäßige Durchführung der vertikalen Bewehrung (8 Ø 20 mm) durch das Elastomerlager unter dem Unterzug (in Bild 13 rechts unten). Dadurch wurde die Längenänderung des Unterzugs und der monolithisch mit dem Unterzug verbundenen Deckenplatte stark behindert.
- Falsche Ausführung der Fugen als Scheinfugen und nicht als Bewegungsfugen. Dadurch konnten sich die Wände nicht wie geplant über die schwache Seite verbiegen und so die Bewegung der Decke nicht ermöglichen.
- Mangelhafte Ausführung der beweglichen Lagerung auf der Wand.
- Nichtbeachtung der aussteifenden Wirkung des Lichtschachtes auf die Wand (in Bild 13 rechte Seite).

Bild 13: Grundriss des Parkdecks mit geplanter beweglicher Lagerung

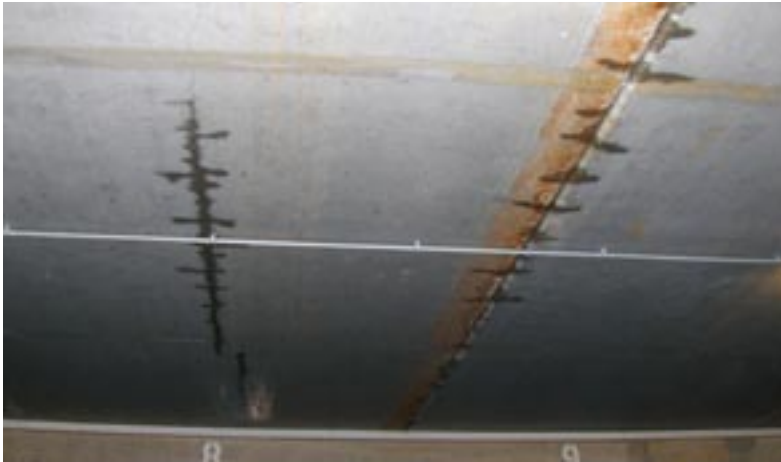
Nach zwei Jahren Benutzung kam es zu einem Ablösen des Oberflächenschutzsystems auf der befahrenen Oberseite der Stahlbetondecke. Es waren wasserführende Risse auf der Unterseite der Decke vorhanden (Bild 14).

Bild 14: Wasserführende Trennrisse in der Decke des Parkdecks

Durch eine fehlerhafte Planung und eine mangelhafte Bauausführung wurde die Verkürzung der Stahlbetondecke stark behindert. Dadurch führten das Schwinden des Betons sowie der späte Zwang durch die mit der Jahreszeit wechselnden Temperaturen der Stahlbetondecke zu einer Zwangsbeanspruchung der Decke. Diese wurde bei der Bemessung aber nicht auf zentrischen Zwang ausgelegt und ist folglich gerissen.

- a) Die Gebrauchstauglichkeit ist nicht gegeben (auf abgestellte Fahrzeuge im darunter liegenden Parkdeck tropfendes chloridhaltiges Wasser).
- b) Die Dauerhaftigkeit ist nicht gegeben (bereits begonnene Lochfraßkorrosion an der Bewehrung).
- c) Die Tragfähigkeit ist mittelfristig gefährdet (punktueller Verlust der

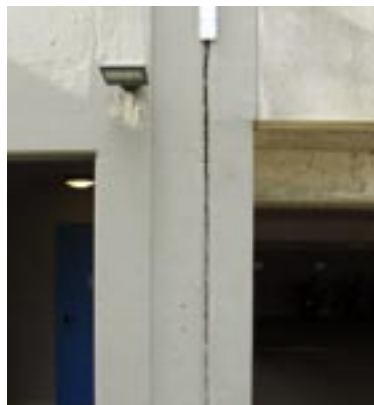
Bild 15: Öffnung der Bauwerksfuge durch temperaturbedingte Bauteilverkürzung

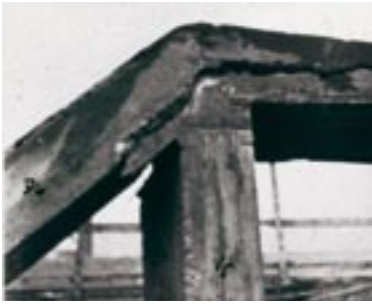
Trennriss/Längsriss

Bild 16: Gerissenes Rahmeneck

Rissbreite
mehrere cm

Rissverlauf
längs der Hauptbewehrung

Risstiefe
durch das gesamte Bauteil

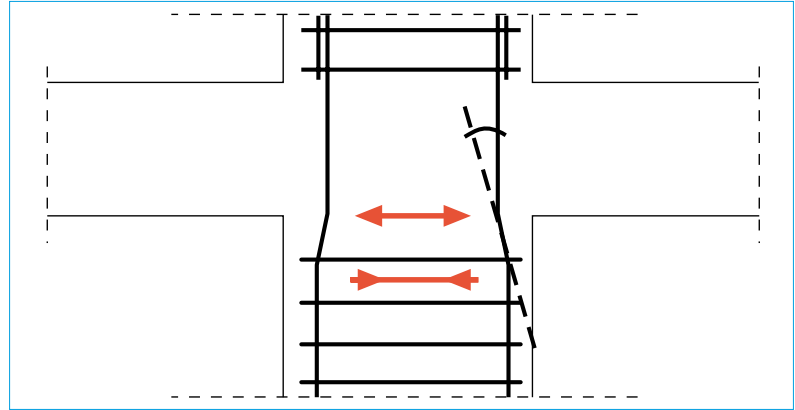
den Bewehrungsplan (Bild 18) zeigte, dass die Bewehrungsführung des Durchstoßpunktes durch die Decke zwar die Gleichgewichtsbedingungen erfüllte, nicht aber die Verträglichkeitsbedingungen. Die entstehenden Umlenkkräfte müssen bei der dargestellten Bewehrungsführung kurz unterhalb der Decke als Zugkräfte aufgenommen werden. An dieser Stelle liegen zwar Stahlbügel, diese können aber erst nach einer Rissbildung Kräfte in nennenswerter Größe übertragen. Die durch die Rissbildung verursachten Verformungen sind für die Stütze aber nicht mehr tolerierbar. Weiterhin wirkte sich nachteilig aus, dass der oberste Bügel schräg eingebaut worden war. Die geeignete Bewehrungsführung für diesen Fall zeigt Bild 19. Sämtliche Umlenkpunkte werden durch eine derartige Konstruktion in die Decke verlagert. Dadurch sind zum Erreichen des Kräftegleichgewichts keine Zugkräfte mehr nötig. Alle Umlenkkräfte werden durch Druckkräfte im Gleichgewicht gehalten, die der Beton sehr gut aufnehmen kann.

Bild 18: Falsche Bewehrungsführung mit Kröpfung außerhalb der Deckenplatte

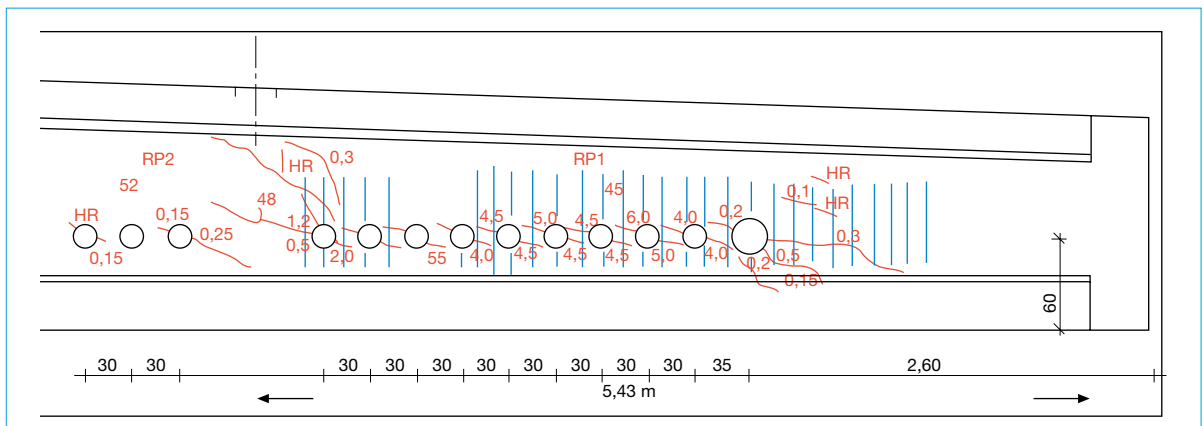
Bei einer großen Halle wurden bei der Planung zu wenige Öffnungen für die technische Gebäudeausrüstung in den Dachbindern vorgesehen. Auf der Baustelle wurden je nach Bedarf, ohne Rücksprache mit dem Tragwerksplaner und ohne zerstörungsfreie Ermittlung des Bewehrungsverlaufs, nachträglich Löcher in die Spannbetonbinder gebohrt. Nach den Arbeiten traten Risse in den Bindern auf.

Querkraftrisse

Bild 20: Die durch nachträgliche Bohrarbeiten abgeschnittene Querkraftbewehrung führte zum Verlust der Standsicherheit.

Die Instandsetzung erfolgte durch das Anbringen von Stahlflaschen, die den gesamten Träger umschließen.
