# Neubau eines Zementsilos in Gleitschalungsbauweise mit Hochofenzement

Von Joachim Heuschild, Sehnde-Höver

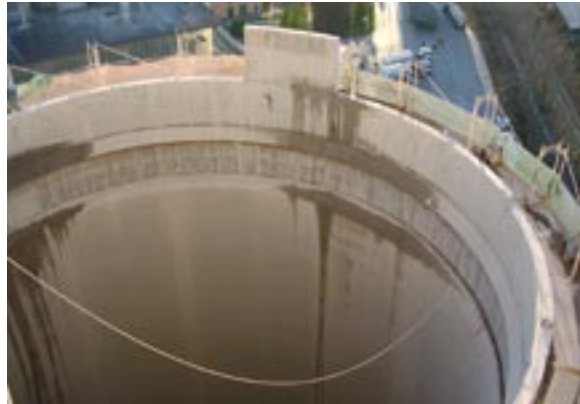
*Bild 2: Absacken des Innenzylinders 2002 um 2 m ...*

Einbau von Innenzylindern in die vorhandenen Silos. Genau diese Innenzylinder hatten sich 2002 vom alten Silo gelöst und waren um zwei Meter abgesackt (Bilder 2 bis 4).

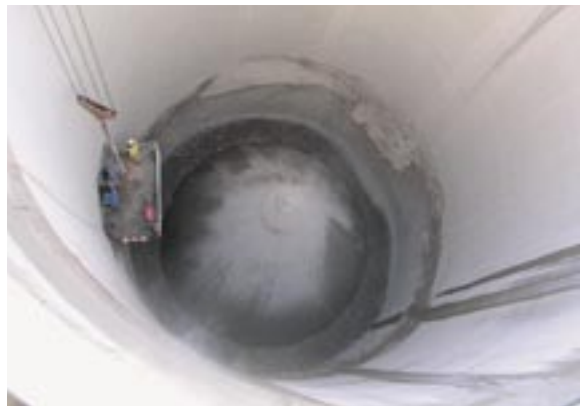
*Bild 3: ... und Zerstörung des Betonrings am Silofuß - von oben ...*

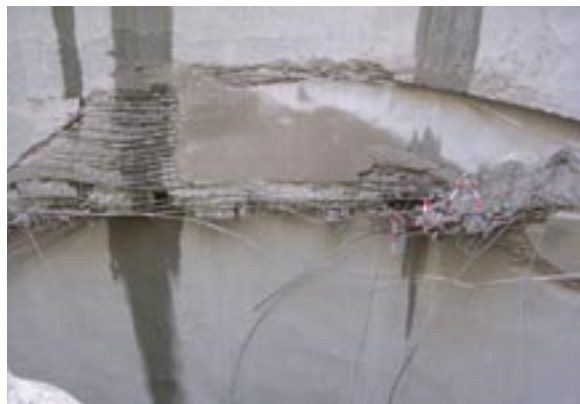
*Bild 4: ...und von vorne!*

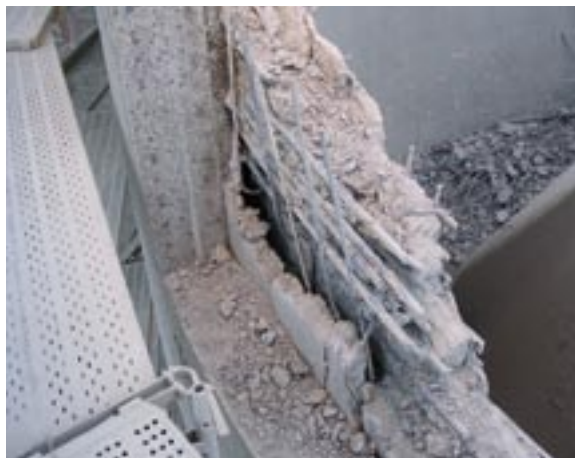
*Bild 5: Schalenförmige Abplatzung der Betonüberdeckung am Innenzylinder*

ne Mängel aufwies. Die Schadensursache war somit unklar. Weitere Untersuchungen ergaben, dass die Massenströme in den Silos beim Abzug wesentlich größer waren, als die, die nach dem damals gültigen Vorschriftenwerk für die Bemessung zugrunde gelegt worden waren. Dadurch ergaben sich auch deutlich größere Beanspruchungen. Die dadurch hervorgerufenen nicht abgedeckten Biegemomente führten zu einer „Auflösung“ des inneren Zylinders durch schalenförmige Abplatzungen der Betonüberdeckung an der Kontaktfläche zum Außenzylinder in einer Silohöhe zwischen 20 m und 25 m (Bild 5).

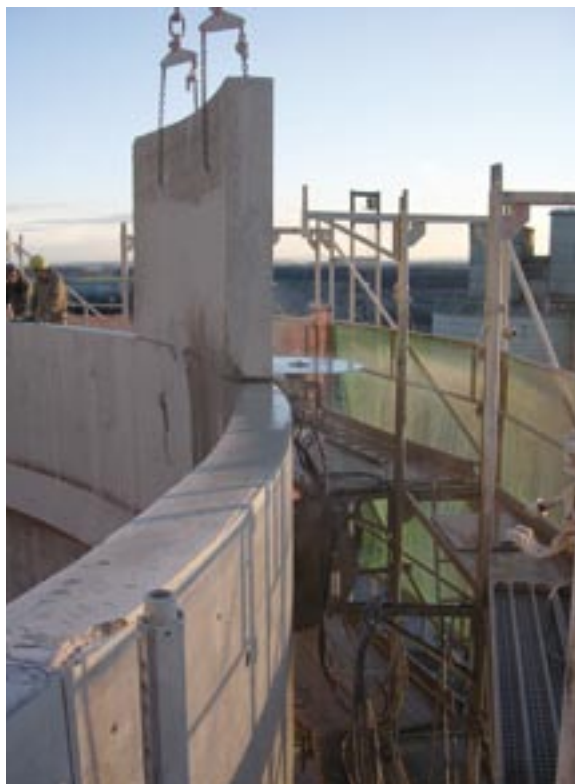
*Bild 6: Horizontaler Schnitt in die Behälterwand ...*

Aus Platz- und Sicherheitsgründen und da der Betrieb des Zementwerks ungestört weiterlaufen musste, wurde das Silo „scheibchenweise“ abgetragen. Dazu wurde die Behälterwand mit einer Diamantsäge horizontal in 2 m hohe Streifen (Bild 6) und vertikal in Blöcke mit 6 m Länge zersägt und mit einem Kran abgehoben (Bild 7).

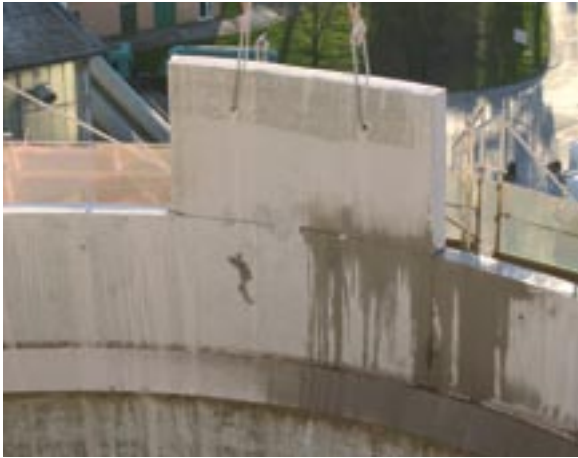
Bild 7: ...und Abbau mit einem Kran.

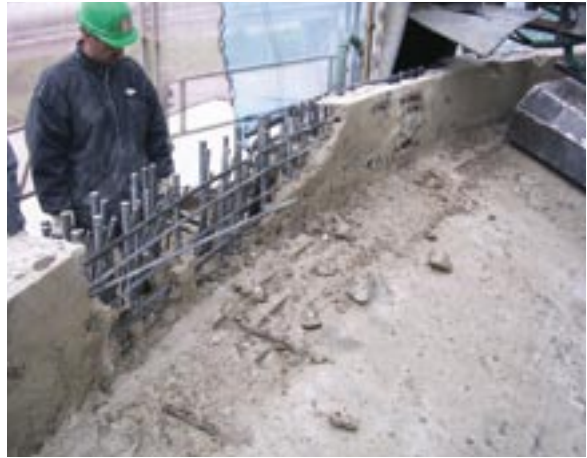
Bild 8: Freilegung der Anschlussbewehrung ...

te Schnitt etwa einen halben Meter über dem Boden angesetzt, um die noch vorhandene Rest-Wandbewehrung als Anschlussbewehrung für die neue Silowand nutzen zu können. Der Abtrag des Betons und das Freilegen der Bewehrung erfolgte mit einem Hochdruckwasserstrahl mit 2.000 bar, mit dem der Beton „weg-

geschossen“ wurde. Entsprechend sicher musste auch der gesamte Bereich gegen weggeschleuderte Betonbrocken abgedeckt werden (Bilder 8 bis 10).

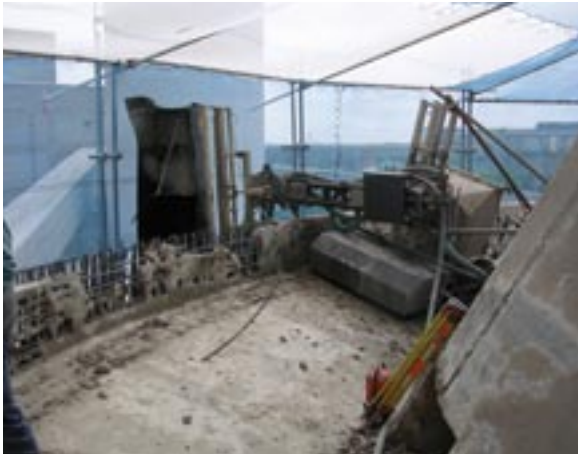
Bild 9: ... durch Abtrag des Betons mit Hochdruckwasserstrahl ...

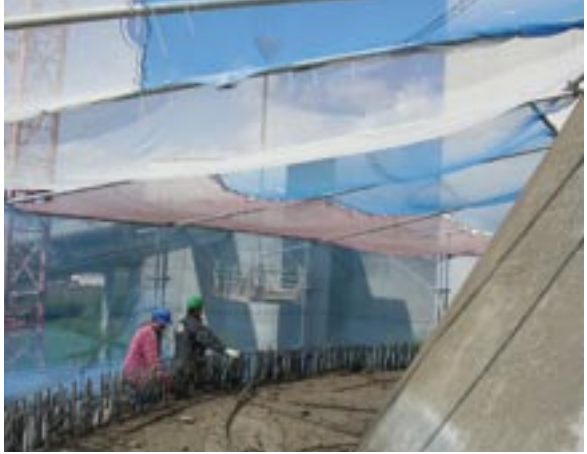
Bild 10: ... mit entsprechender Einhausung.

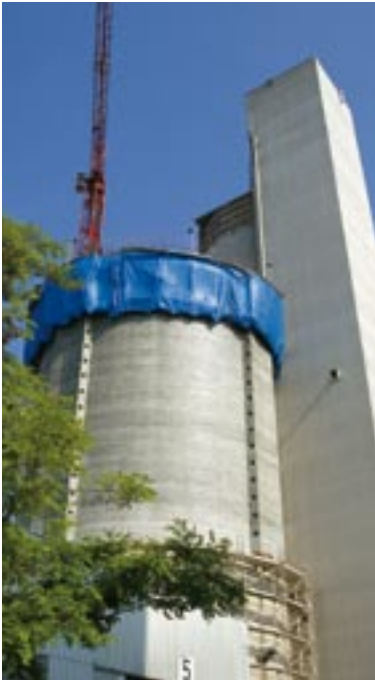
*Bild 11: Gleiten des vorgespannten Silos 7*

Der Neubau der Silos sollte im Gleitschalungsverfahren erfolgen. Abweichend von den alten Silos handelt sich bei dem Neubau von Silo 7 – wie auch bei dem danach erstellten Silo 8 – um eine vorgespannte Konstruktion. Die Vorspannkabel wurden in vier um jeweils 90° versetzten Lisenen verankert (Bild 11). Die Lisenen sind Bestandteil des Silokörpers

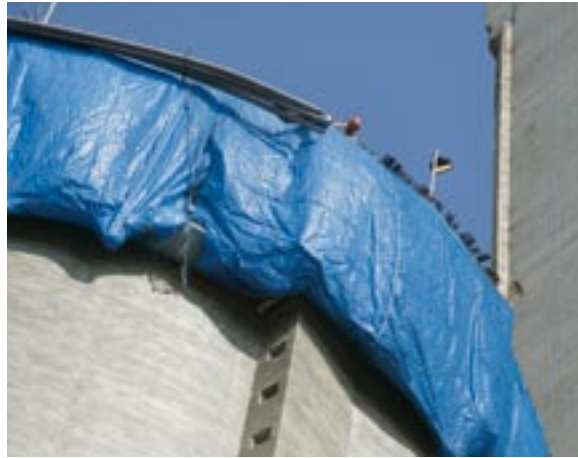
*Bild 12: Die Lisenen gleiten mit.*

und wurden während des Gleitens mit hochgezogen (Bild 12).

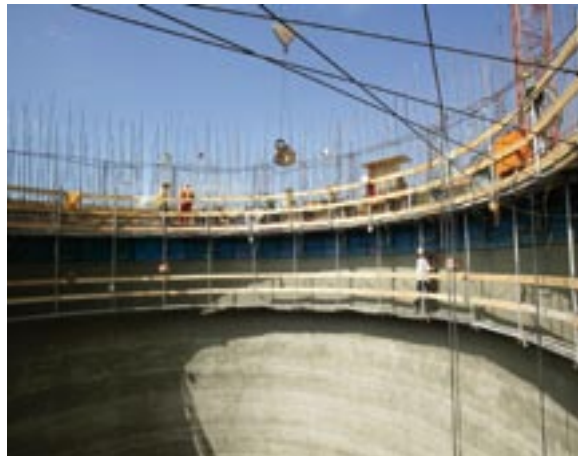
*Bild 13: Ausreichende Festigkeit nach 5 Stunden*

Für den Beton des Silokörpers wurden die Festigkeitsklasse C35/45 und die Expositionsklassen XC4 und XF1 festgelegt. Die Festigkeitsklasse ergab sich ausschließlich aus statischen Erfordernissen. Das Besondere an diesem Beton war, dass er den Anforderungen des Gleitschalungsbau gerecht werden musste (Bild 13), also nach etwa 4 bis 5 Stunden eine Grünstandsfestigkeit erreicht sein musste, die eine nachträgliche Verformung des jungen Betons ausschloss. Gleichzeitig musste die Oberfläche aber noch so weit bearbeitbar sein, dass der Beton noch abgerieben werden konnte (Bild 14).

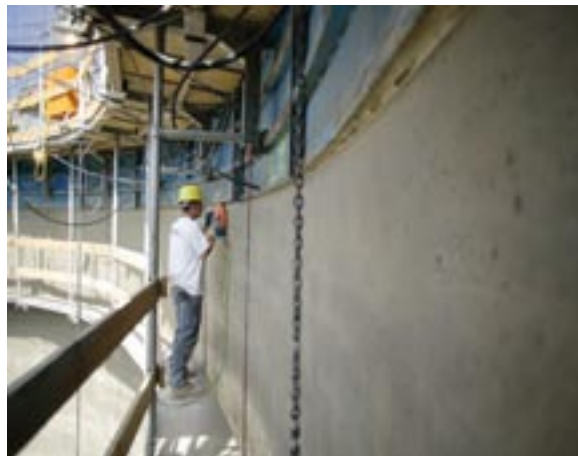
*Bild 14: Trotzdem ist der Beton noch abreibbar.*

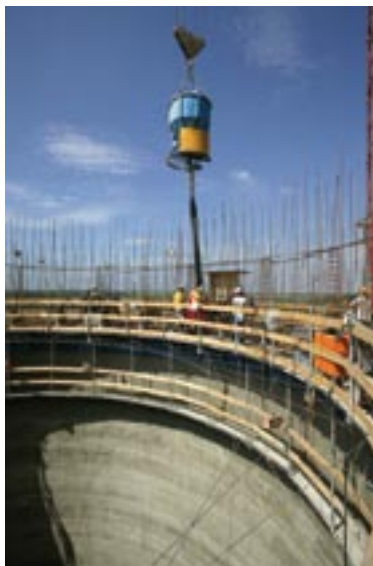
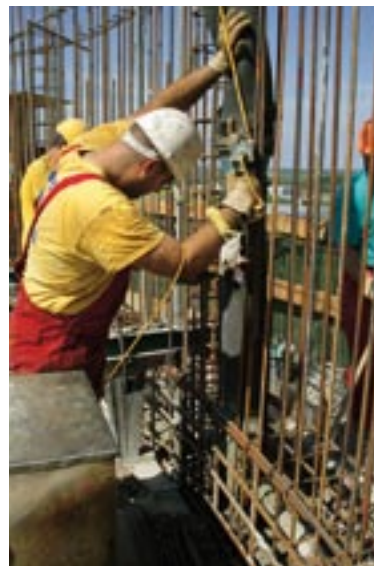
Bild 15: Einbau des Betons mit Kübel ... Bild 16: ... und Schlauch ...

Der Beton wurde mit Kübeln eingebaut (Bild 15) und mit einem Schlauch in die Schalung eingefüllt (Bilder 16 und 17).

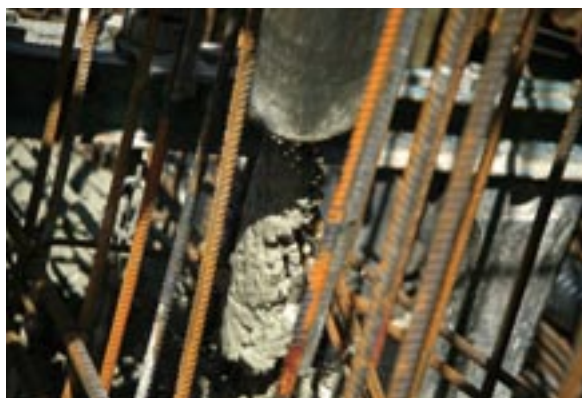
Bild 17: ... in die Schalung
