Sichtbeton mit besonderer Herausforderung*

Von Monika Helm, Berlin

Im Nachfolgenden wird mit dem Hans Otto Theater in Potsdam ein Bauwerk vorgestellt, das durch seine Architektur auffällt und voraussichtlich ein Magnet für viele bau- und architekturinteressierte Menschen werden wird bzw. bereits ist. Von Weitem betrachtet ist nicht erkennbar, dass die außergewöhnliche Dachkonstruktion des Theaterbaus aus Beton ist. Dies wird erst bei näherem Betrachten sichtbar. Dieses imposante und erst wenige Monate alte Bauwerk wurde bereits mehrfach vorgestellt [2, 3] und im

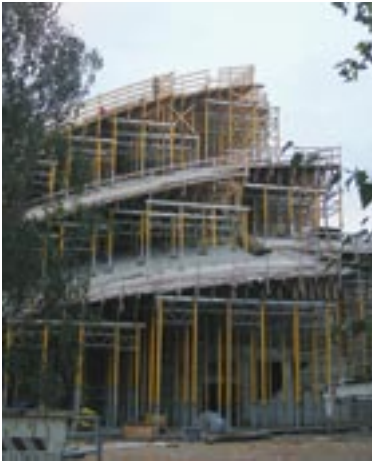
Das beschriebene Bauwerk ist der Sichtbetonklasse SB4 zuzuordnen, die für repräsentative Bauwerke gilt. Die Dachkonstruktion war eine zusätzliche Schwierigkeit, was allerdings aus der Darstellung auf dem Baustellenschild (Bild 1) kaum erkennbar ist. Dies wird jedoch in Bild 2 deutlich, das die drei eingeschalteten Dächer zeigt und den Schwierigkeitsgrad widerspiegelt.

Bild 2: Seitlicher Blick auf die eingeschalteten Dächer

Die Erfahrungen bei der Festlegung der Betonzusammensetzung für derart geneigte Flächen (Bild 2) sprachen für einen Beton mit steifer Konsistenz, d.h. Wahl der Konsistenzklasse F2 bzw. KP nach alter Betonnorm.

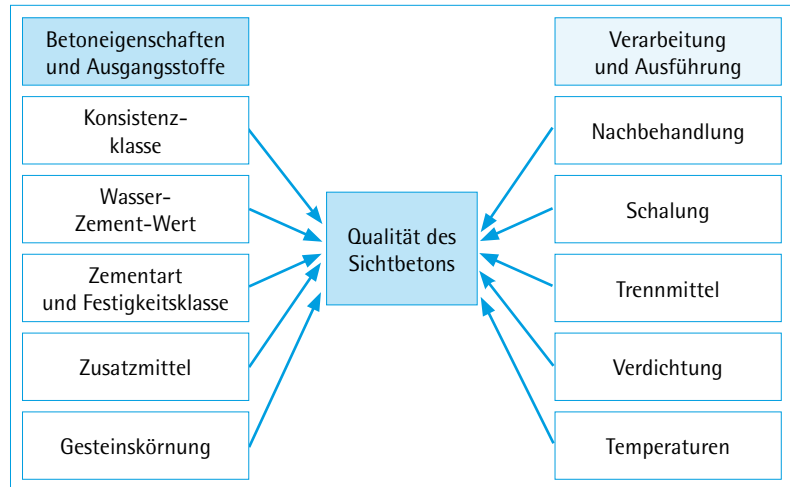
Sichtbeton ist ein Beton, der sich sehen lassen kann und der durch eine Vielzahl von Parametern in seiner Qualität beeinflusst wird. In Bild 3 sind nur einige dieser Parameter zusammengestellt. Die Aufzählung ist unvollständig und kann durch weitere Einflussgrößen noch ergänzt werden. Im Folgenden werden einige wesentliche dieser betontechnologischen Einflussgrößen betrachtet.

Bild 3: Einflussgrößen auf die Sichtbetonqualität

Die Einflussfaktoren der Ausführungsseite auf die Sichtbetonqualität (Bild 3) lassen sich nur in Vorversuchen ermitteln. Sichtbeton bedeutet stets für alle Beteiligten eine Herausforderung und nur gemeinsam kann eine Lösung gefunden werden. Leider werden vorwiegend

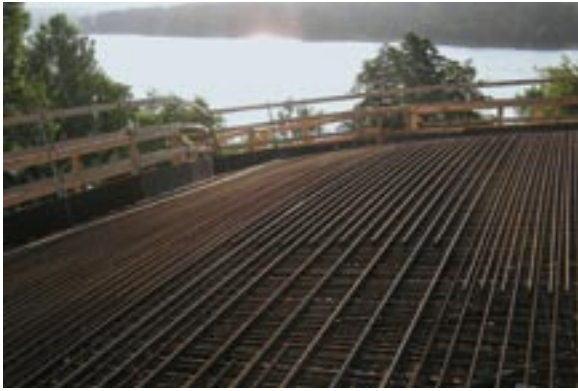
Bild 4: Bewehrungsanordnung auf dem Schrägdach

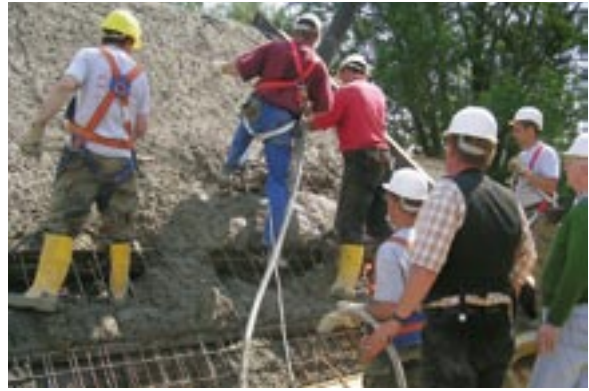
Bild 5: Einbau des Betons auf einer geneigten Probefläche

Wenn heute Sichtbeton ausgeführt werden soll, werden meist leicht verarbeitbare und fließfähige Betone F5 und F6 sowie selbstverdichtender Beton (SVB) vorgeschlagen. Eine Lösung mit selbstverdichtendem Beton war für die geneigten Dächer des Hans Otto Theaters technisch ausgeschlossen, weil eine gedeckelte Schalung, die sicher sinnvoll gewesen wäre, aus Gründen der Befestigung nicht möglich war. Bei dem hohen Bewehrungsgrad (Bild 4), wäre auch der Einsatz von fließfähigem Beton eine gute Lösung gewesen. Die starke Neigung und die hohen Anforderungen an die Sichtbetonqualität ließen dies jedoch nicht zu, denn der Beton sollte schließlich in der an der jeweiligen Einbaustelle erforderlichen Dicke zwischen 7 cm und 40 cm auf dem Dach liegen bleiben. Damit war die Lösung mit einem plastisch verarbeitbaren Beton der Konsistenzklasse F2 die beste bzw. einzig mögliche Variante. Diese Auswahl wurde auch in den Vorversuchen bestätigt, die auch die Neigung der zu betonierenden Flächen berücksichtigte (Bild 5) und deren Grenzen festgelegt.

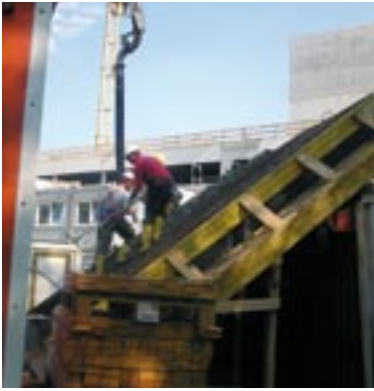
Bild 6: Probefläche mit einer Neigung von 45°

Die monolithische Herstellung der drei übereinander liegenden und geschwungenen Dachkonstruktionen aus Beton stellte sich schon in der Erprobungsphase als anspruchsvolle Aufgabe heraus. Deshalb wurde bei den Probeflächen auch die größte Dachneigung von 45 ° nachgebaut (Bild 6).

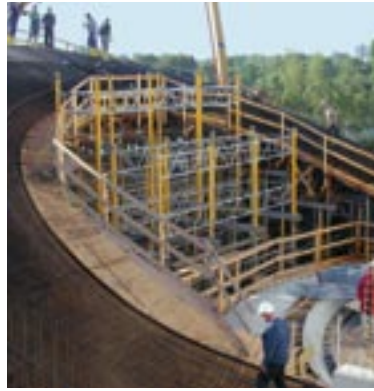
Bild 7: Einbau des Transportbetons mit einer Pumpe

Für die Herstellung der drei wellenförmig in sich geschwungenen Dächer mit Flächen von 1.000 m², 700 m² und 600 m² waren rd. 800 m³ Beton erforderlich, der als Transportbeton mit Pumpen eingebaut wurde (Bild 7).

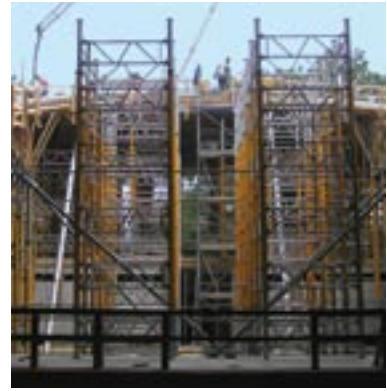
Das erste etwas flacher geneigte Dach stellte schon hohe Anforderungen an den Beton und konnte als erster Praxistest nach den Vorversuchen für das Betonieren der beiden steileren Dächer angesehen werden (Bild 8).

Bild 8: Betonieren des ersten Dachs

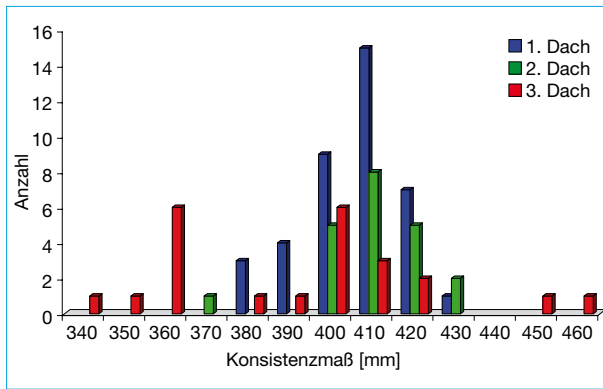
Bild 9: Ergebnisse der Konsistenzmessungen

In Bild 9 sind die Häufigkeiten der ermittelten Konsistenzen der Betone für die drei Dächer dargestellt. Während des Betonierens zeigte sich, dass ein etwas weicherer Beton, der ein günstigeres Einbauverhalten aufwies, auch auf den Schrägen noch eine ausreichende „Rutschfestigkeit“ hatte. Daher wurde ein neuer Zielwert der Konsistenz von 410 mm festgelegt. Im Diagramm wird deut-

lich, dass der Beton für das dritte Dach mit deutlich abweichenden Konsistenzmaßen gefahren wurde. Die hohen Konsistenzmaße von 450 mm und 460 mm sind für den Beton in der Anfangsphase des Betonierens verwendet worden, als der Anschluss zum Bühnenhaus hergestellt wurde. Die niedrigen Konsistenzwerte von 340 mm bis 360 mm gelten dagegen für den Beton, der im oberen Bereich des Daches verwendet worden ist. Hier wurde der Beton auf dem 2. und 3. Dach mit Innenrüttlern eingebaut (Bild 10) und auf dem unteren Dach mit Oberflächenrüttlern verdichtet (Bild 11). Die Hauptarbeit des Glättens der Dachoberfläche erfolgte manuell (Bild 12).

Im Rahmen der Voruntersuchungen wurde für die Verarbeitbarkeit ein Zielwert für die Konsistenz von 390 mm festgelegt mit einer einzuhaltenden Schwankungsbreite zwischen 370 mm und 410 mm. Unterhalb dieser Grenze war der Beton kaum noch zu verarbeiten und oberhalb der Grenze rutschte der Be-

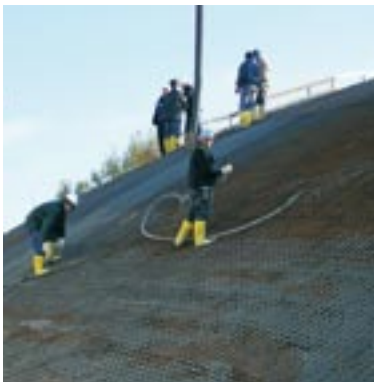
Bild 10: Verdichten des Betons mit Innenrüttlern auf dem 2. und 3. Dach

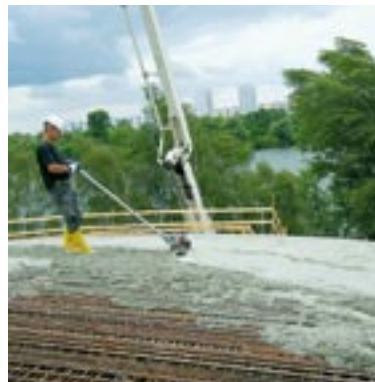
Bild 11: Verdichten des Betons mit Oberflächenrüttlern auf dem unteren Dach

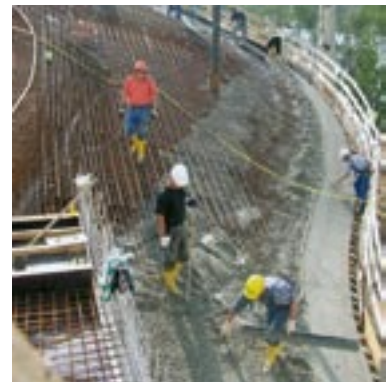
Bild 12: Manuelles Glätten der Dachoberfläche

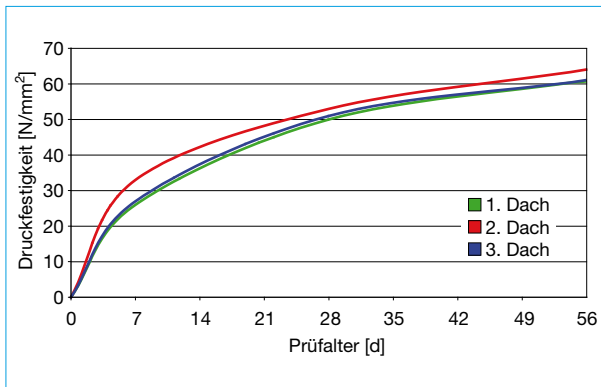
Da der Beton eine langsame Festigkeitsentwicklung aufwies, wurde der Nachweis der Betondruckfestigkeit im Alter von 56 Tagen vereinbart. Außer den 56-Tage-Druckfestigkeiten wurden auch die Druckfestigkeiten nach 7 und 28 Tagen ermittelt. Die Ergebnisse sind in Bild 13 dargestellt. Die Druckfestigkeiten aller Betone sind sehr gleichmäßig. Tafel 4 zeigt die Mittelwerte der Druckfestigkeiten im Alter von 56 Tagen, die im Rahmen der Eigenüberwachung der Baustelle ermittelt wurden. Auch hier zeigt sich eine sehr gute Übereinstimmung. Die geforderte Druckfestigkeit wurde zielsicher erreicht.

Bild 13: Entwicklung der Druckfestigkeiten der Betone für die drei Dächer

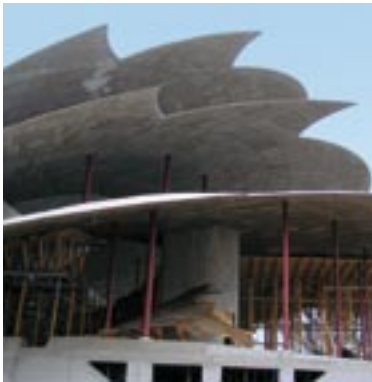
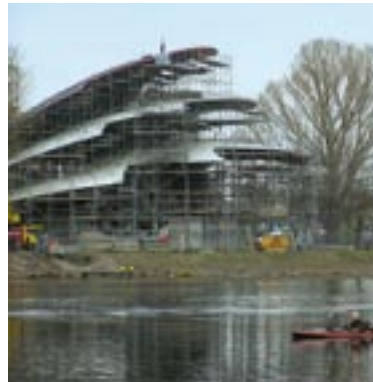
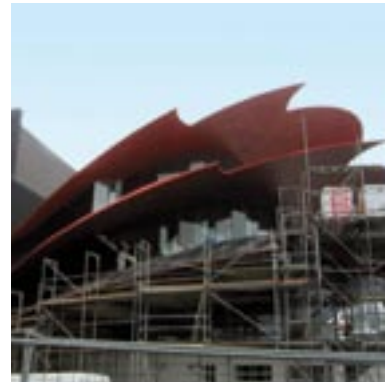
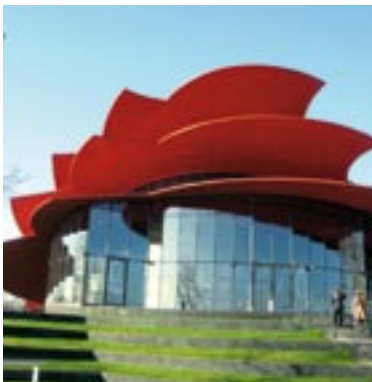
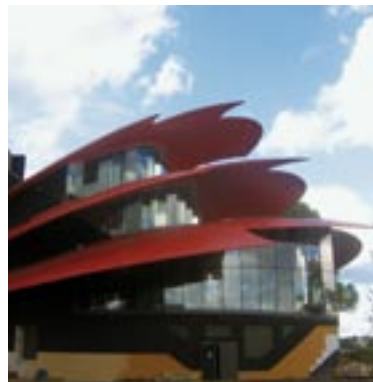
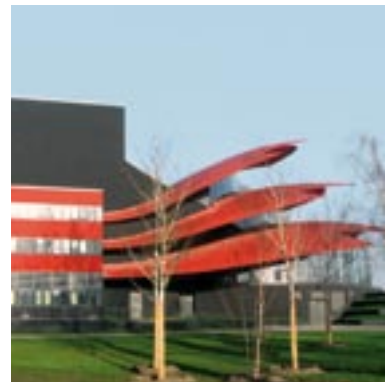
Die Bilder 14 bis 19 zeigen die einzelnen Phasen der Entstehung der Dächer vom Potsdamer Hans Otto Theater und wie es sich heute dem Betrachter darbietet. Das „Sichtbetonteam“ hat hierfür eine Lösung gefunden: Der Sichtbeton kann sich sehen lassen!

Bild 14: Rohbau im Dezember 2004

Bild 15: Baufortschritt im April 2005

Bild 16: Beschichtung im Dezember 2005

Bild 17: Baufortschritt im Mai 2006

Bild 18: Fertigstellung ...

Bild 19: ... im Dezember 2006
