Verfärbungen bei Betonwaren: Ursachen und Vermeidung*

Von Peter Bilgeri, Ratingen

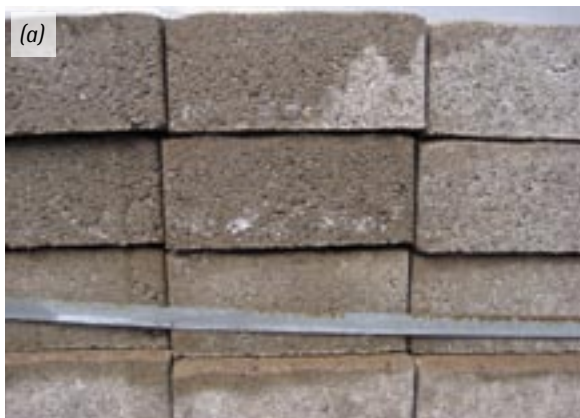
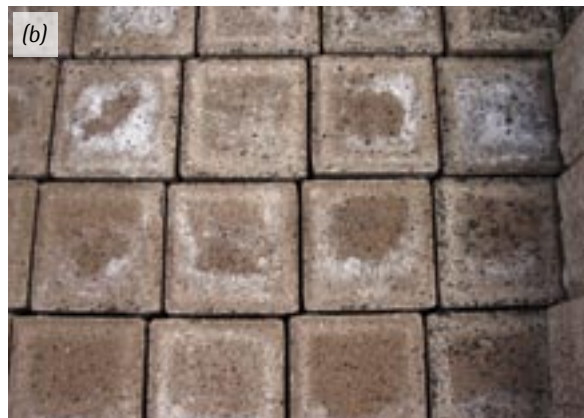
Bild 1: Kalkausblühungen nach frühzeitiger Auslagerung bei nasskalter Witterung; Ansicht Seite (a) bzw. Oberfläche (b)

Die Ursache weißer Ausblühungen (Bild 1) bei zementgebundenen Bauteilen und Produkten ist weitläufig bekannt. Die stoffliche Basis dafür ist im Allgemeinen gelöstes Calciumhydroxid, welches über das Porensystem an die Oberfläche transportiert und dort mit dem CO₂ der Luft zu Calciumcarbonat (umgangssprachlich auch „Kalk“) umgesetzt wird. Hinweise zur Entstehung, zu vorbeugenden Maßnahmen sowie Möglichkeiten zur Beseitigung werden z.B. in [2] gegeben.

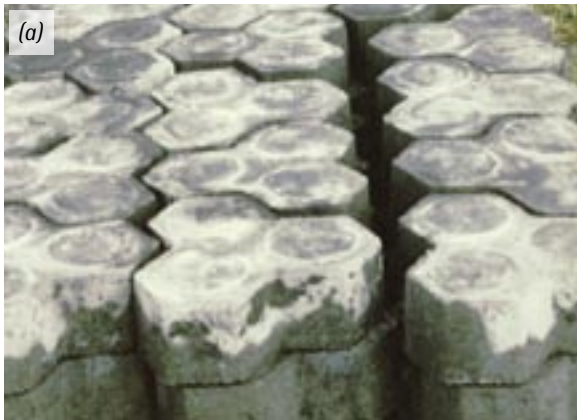
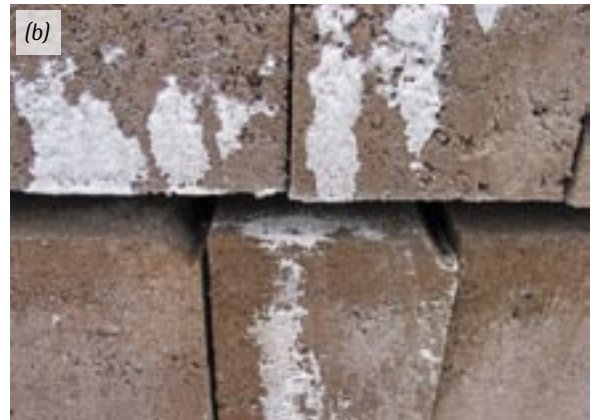
Bild 2: „Aussinterungen“ eines mineralischen Füllers auf Pflastersteinen; Ansicht von oben (a) bzw. von der Seite (b)

Im Unterschied zu den meist schleierartigen Kalkausblühungen sind gelegentlich weiße, krustenartige „Aussinterungen“ zu beobachten (Bild 2). Derart massive Verfärbungen können stofflich sehr verschieden sein und stellen zweifellos einen Mangel des Produkts dar. Erfah-

rungsgemäß sind sie überwiegend auf die Verwendung ungeeigneter „Betonzusätze“ zurückzuführen.

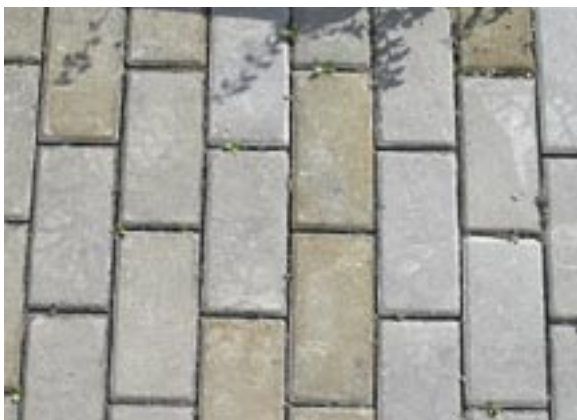
Bild 3: Nach der Verlegung aufgetretene Gelb-/Braunverfärbungen

Gelb-/Braunverfärbungen (Bilder 3 und 4) entstehen i.d.R. durch in Kalkausblühungen eingebundene oder diese überlagernde lösliche Eisenverbindungen. Die Transport-

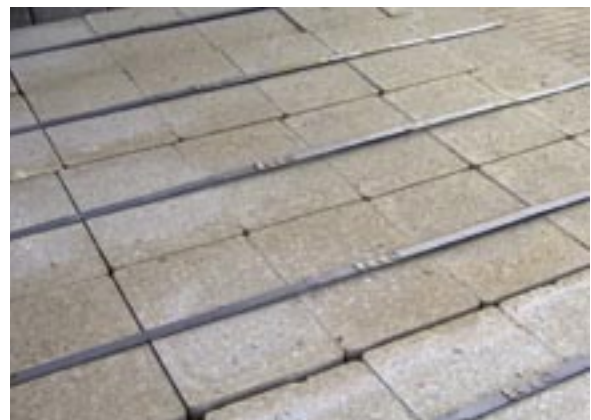
Bild 4: Bereits auf dem Lagerplatz entstandene Gelb-/Braunverfärbungen

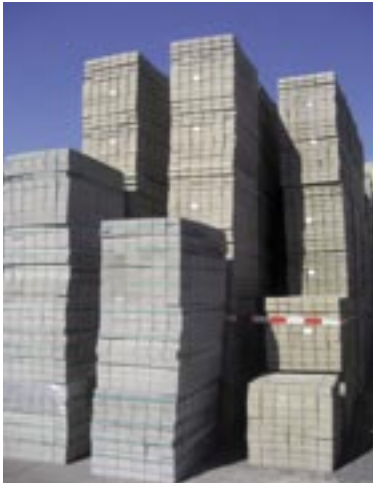
Bild 5: Gelb-/braunverfärbte Pflastersteine mit Basalt hinter Pflastersteinen mit üblicher Grautönung ohne Basalt

- Mit Basaltsplitt produzierte Pflastersteine wiesen bereits nach wenigen Tagen auf dem Freilager Verfärbungen auf, anschließend auf der gleichen Maschine gefertigte Produkte ohne Basalt zeigten die gewohnte Grautönung (Bild 5).

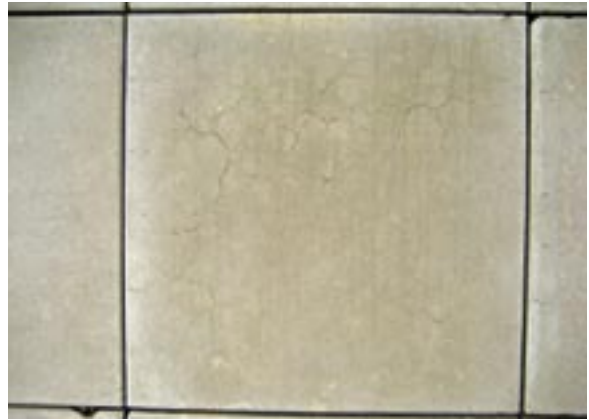
Bild 6: Plattenbelag mit beginnender AKR-Schädigung und Gelb-/Braunverfärbung

Verfärbungen konnten auch an AKR-geschädigten Platten beobachtet werden (Bild 6). Dort sind sie allerdings nur eine unerwünschte Nebenerscheinung, das Problem ist hier die mangelnde Dauerhaftigkeit.

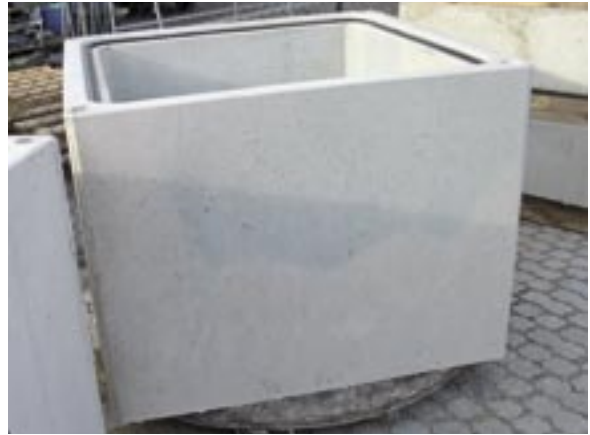
Bild 8: Blaufärbung eines Schachtbauteils mit Hochofenzement nach wenigen Tagen auf dem Freilager

In dichter Schalung erstellte Bauteile, die aus Ortbeton oder in Fertigteilverwerken produziert wurden, können gelegentlich derartige Verfärbungen aufweisen (Bilder 7 und 8). Ursache sind geringe Gehalte an Sulfiden in der Hochofenschlacke, die bei der Granulation und verstärkt bei der Hydratation des Hüttensands als Hauptbestandteil des Zements zu Calciumhydrosulfid $\text{Ca}(\text{SH})_2$ und zu Polysulfiden umgewandelt wird. Diese können unter Luftabschluss (dichte Schalung) mit gelösten Metallionen (Eisen, Mangan) zu Metallsulfiden reagieren, die eine sehr intensive Blaufärbung haben. Sie geht allerdings bei Luftzutritt nach dem Entschalen meist schon nach kurzer Zeit in die gewohnt übliche helle Grautönung über [6]. Daher ist eine Blaufärbung bei Betonbauteilen kein Qualitätsmangel, sondern eine vorübergehende Erscheinung, die zu dem ein Zeichen für eine dichte Betonrandzone ist!

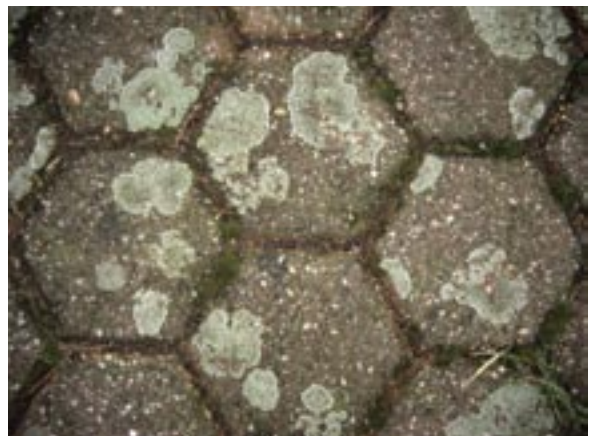
Bild 10: 3 Jahre nach der Verlegung mit Flechten überzogener Pflasterbelag

Algen, Flechten, Pilze und Moos sind ursächlich für grünliche Verfärbungen bzw. Grünbeläge, die am häufigsten in überwiegend schat-

tigen und feuchten Bereichen auftreten (**Bilder 9 und 10**). Nicht nur Betonwaren, sondern auch andere Baustoffe wie Naturstein und Holz sind bei entsprechenden Umgebungsbedingungen von derartigem Grünbelag betroffen. All diese Baustoffe besitzen eine relativ offene porige Oberfläche und damit einen idealen Nährboden für Mikroorganismen. Die für unbearbeitete Pflastersteine und Platten typische Rauigkeit der Oberfläche bewirkt einerseits die notwendige und normativ geforderte Rutsicherheit, andererseits ermöglicht sie eine deutlich stärkere

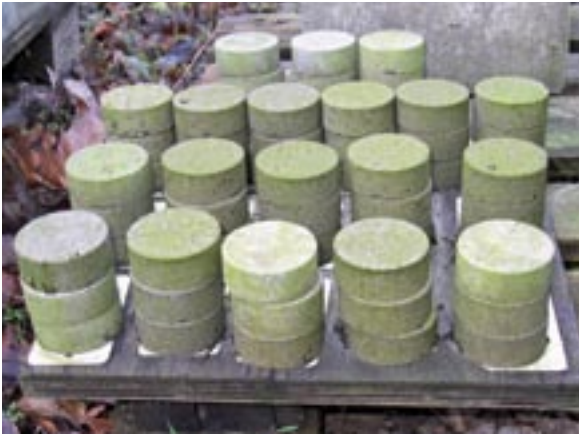
Bild 11: Schattig in unmittelbarer Nähe von Bäumen und Sträuchern gelagerte Betonproben mit Grünbelag

Mit unterschiedlichen Zementen, verschiedenen Zement/Zusatzstoff- und Zement/Zusatzmittel-Kombinationen sowie wechselnden Gesteinskörnungen hergestellte Laborprobekörper aus erdfeuchtem Beton zeigen alle nach einjähriger Lagerung im überwiegend schattigen Bereich von Bäumen und Sträuchern einen

Grünbelag (Bild 11). Parallel auf dem Dach eines Zementsilos ausgelagerte Probekörper weisen keine farblichen Veränderungen auf (Bild 12).
