Bauen für die Landwirtschaft

Heft Nr.2, 49 (2011)
ISSN 0171-7952

Themenheft: Wegebau Betoninstandsetzung Dorfplatzgestaltung Tiergesundheitsforschung Chemischer Angriff

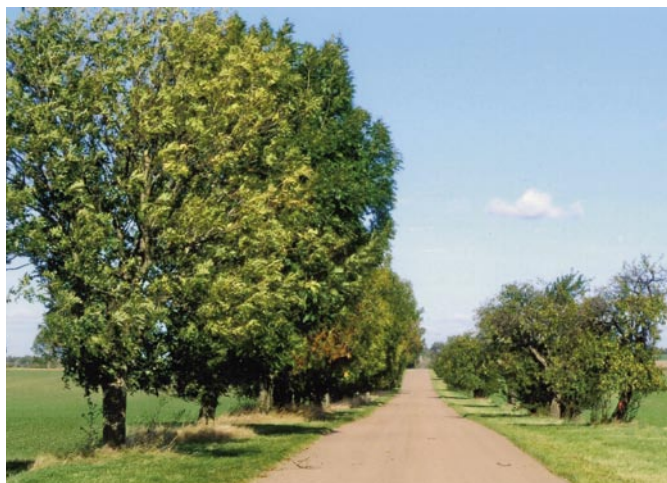
Bild 1: Weg mit multifunktionaler Nutzung

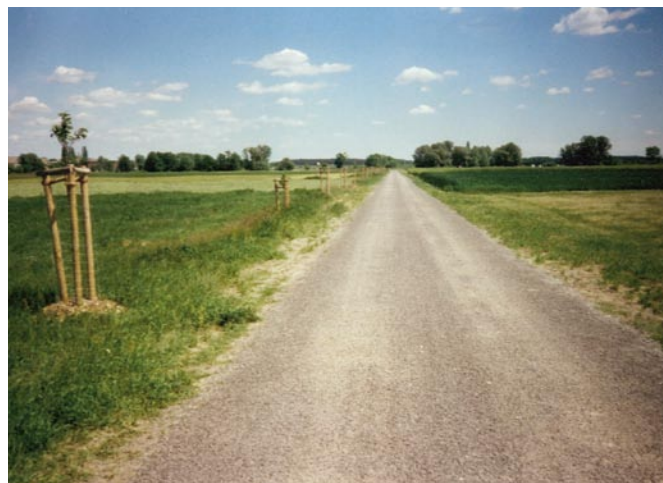
Bild 2: Schotterweg mit Baumanpflanzung

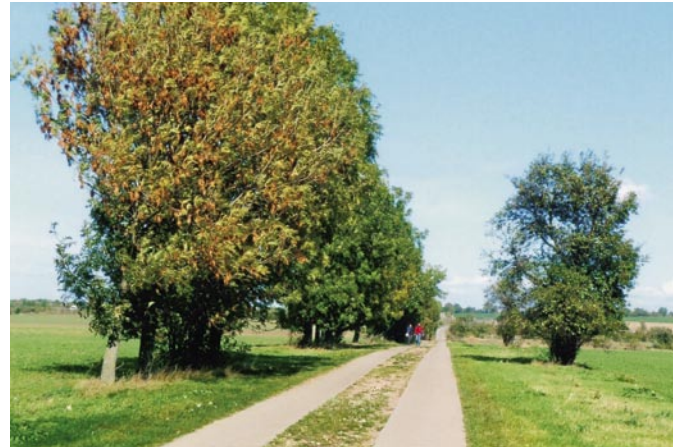
Bild 3: Beton-Spurweg

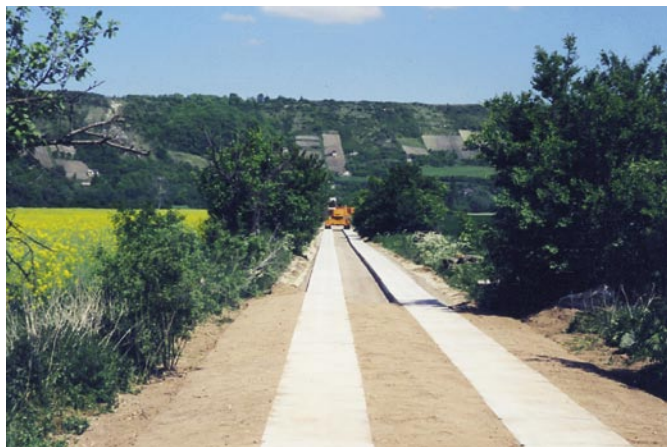
Bild 4: Betonplatten-Spurweg, System „Eichfeld“

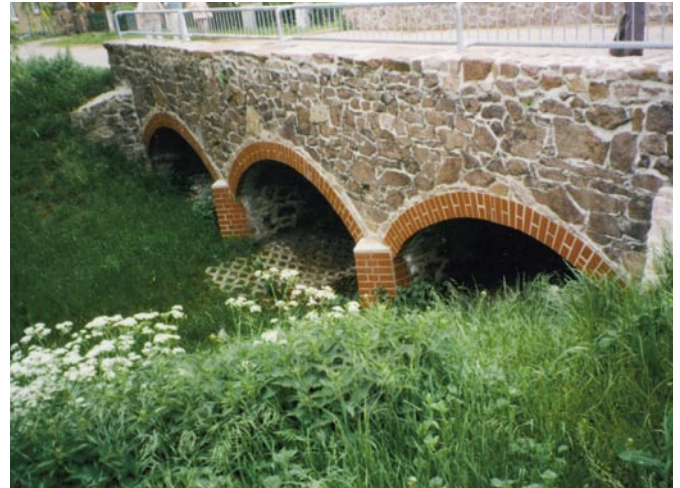
Bild 5: Instandgesetzte Brücke im ländlichen Wegebau

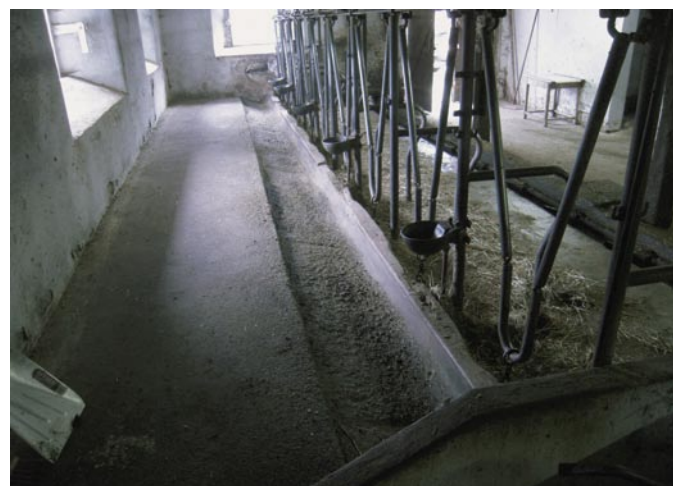
Bild 1: Futtertrog in einem Kuhstall nach 31 Jahren Nutzung

Wie im Bild 1 erkennbar, war der Futtertrogs nach 31 Jahren Nutzung sehr rau. Die grobe Gesteinskörnung lag frei und es konnten örtliche Vertiefungen bis zu 15 mm gemessen werden (Bild 2).

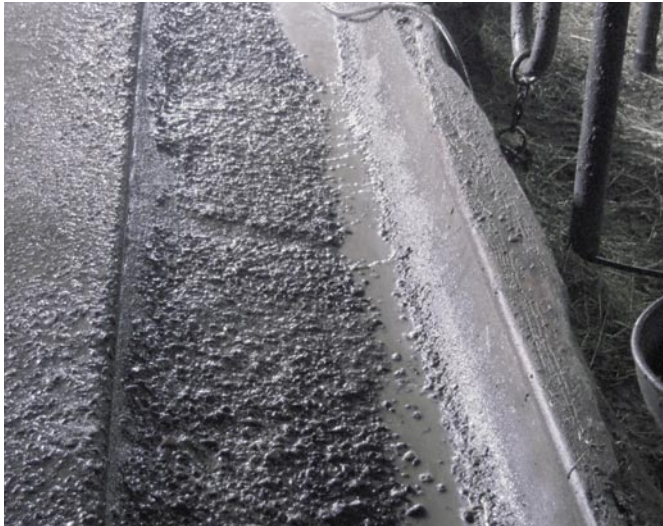
Bild 2: Die Rauigkeit des Futtertrogs ist auf den langjährigen chemischen Angriff beim ungeschützten Beton zurückzuführen

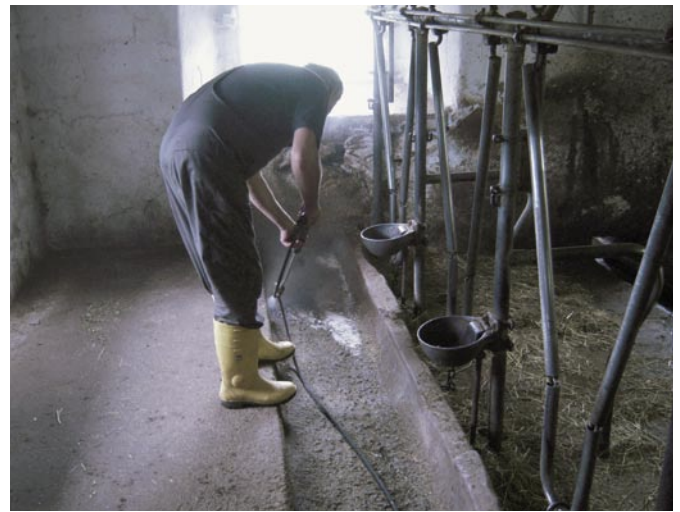
Bild 3: Die Reinigung und Untergrundvorbereitung erfolgte in diesem Fall mittels Hochdruckreiniger

Im konkreten Fall wurde die Untergrundvorbereitung sorgfältig mittels Hochdruckreiniger durchgeführt (Bild 3), wobei dies

aufgrund der hohen Rauigkeit im instanzzusetzenden Bereich durchaus möglich ist – üblicherweise sollte zur Untergrundvorbereitung allerdings ein hoch wirksames Strahlverfahren, wie etwa Hochdruckwasserstrahlen mit Betonabtrag ab etwa 600 bar angewendet werden.

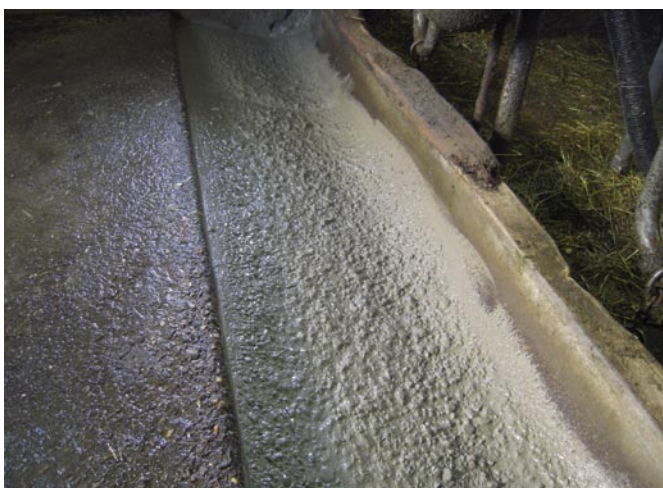
Bild 4: Auftrag der Haftschlämme mittels Bürste

Nach dem Entfernen des Waschwassers (in diesem Fall durch Abpumpen) wurde auf den noch feuchten Betonuntergrund eine Haftbrücke, in diesem Fall eine polymervergütete Zementschlämme (Fertigprodukt) aufgetragen (Bild 4). Die Haftschlämme wurde mittels Rührquirl in kleinen Portionen angemischt und mittels Bürste intensiv in den Untergrund eingearbeitet. Wesentlich ist dabei, dass der Instandsetzungsmörtel in die noch nicht erhärtete Haftschlämme eingearbeitet werden kann.

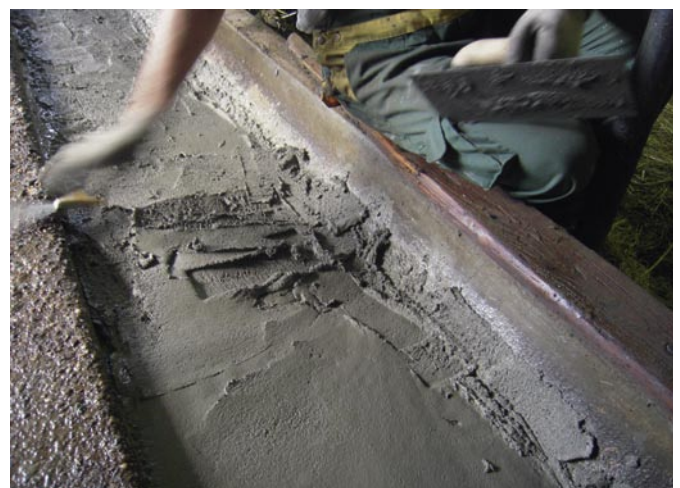
Bild 5: Auftrag des Instandsetzungsmörtels in einer Schichtdicke von etwa 1,5 cm

Der Instandsetzungsmörtel, ein polymer vergüteter Zementmörtel mit einem Größtkorn von 4 mm, wurde aufgrund der geringen Menge bei dieser Instandsetzung händisch angemischt, wobei die für die Verarbeitbarkeit notwendige Wassermenge exakt eingehalten werden muss. In die noch frische Haftschlämme wurde der Instandsetzungsmörtel in einer Schichtdicke von etwa 1,5 cm eingearbeitet (Bild 5). Bei den Anschlüssen zum Futtertisch und Barren wurde der Mörtel auf

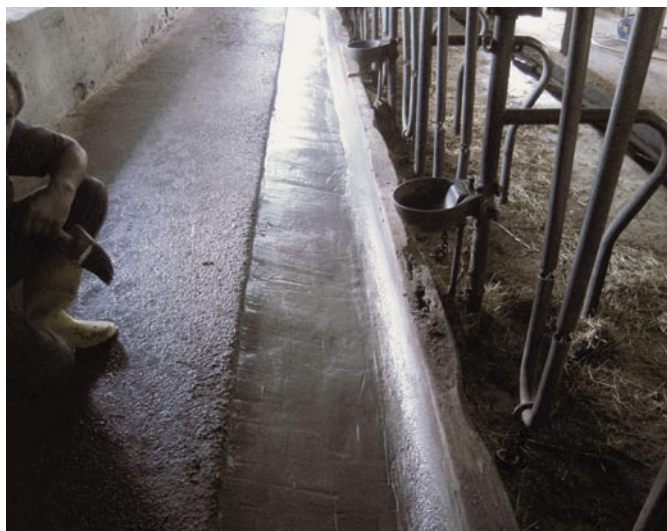
Bild 6: Geglättete Oberfläche

Im ebenen Teil wurde die Oberfläche geglättet (Bild 6), im Bereich der Rundung mittels Bürste ein Besenstrich hergestellt (Bild 7). Für die Instandsetzung von 10,3 m x 0,5 m, also 5,15 m² wurden 125 kg Betonreparaturmörtel und ca. 8 kg Haftbrücke verbraucht.

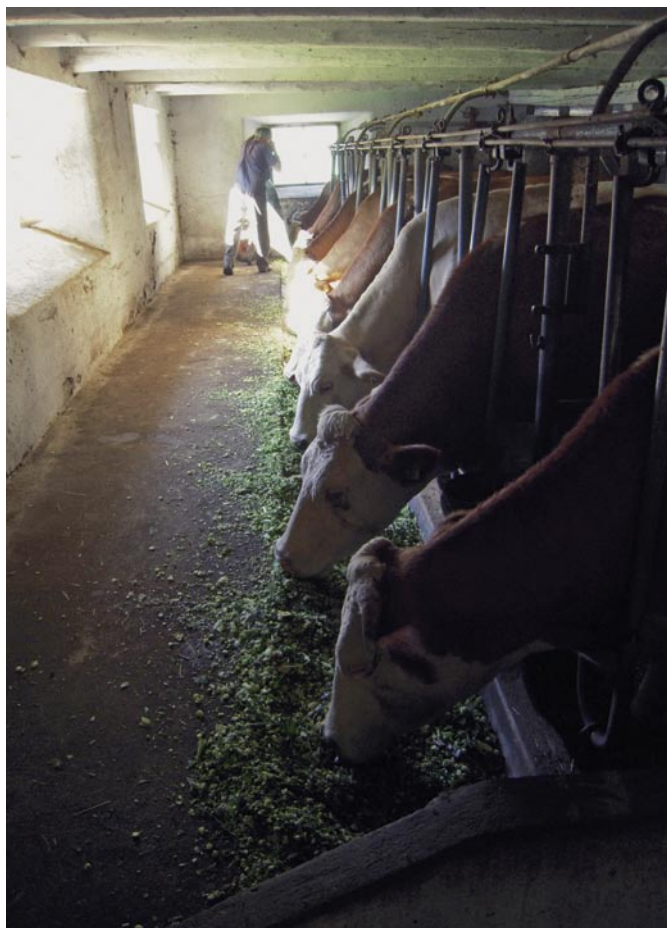
Bild 8: Futtertroge nach der Instandsetzung

Nach der Instandsetzung wurde der Futtertroge einen Tag nicht benutzt. Vor der ersten Nutzung wurde die gesamte Fläche gut gewaschen. Beim ersten Einfüttern waren die Kühe zwar irritiert, aber nach kurzer Zeit sind Kühe und die Bauernfamilie mit der Instandsetzung sehr zufrieden (Bild 8).

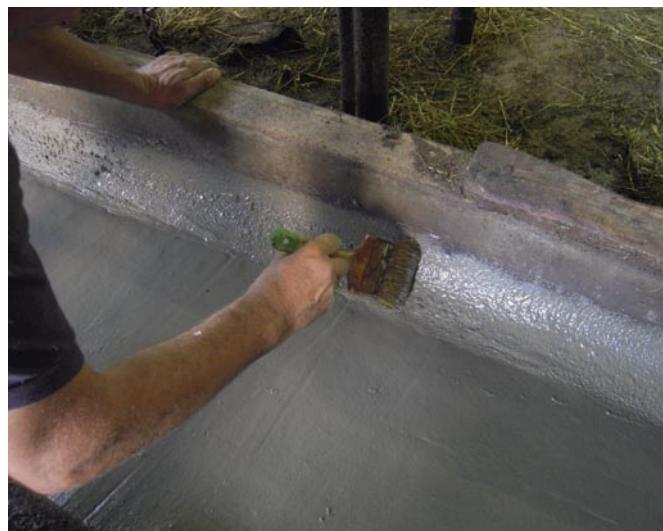
Bild 7: Besenstrich im Bereich der Rundung

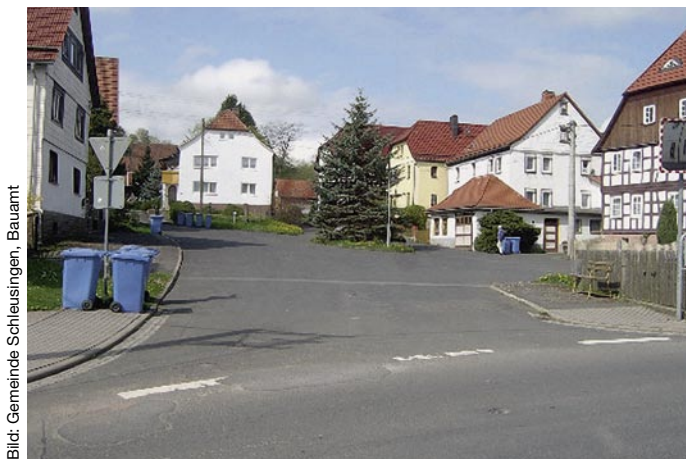
Bild 1: Vorher: der Dorfplatz in Gethles vor der Instandsetzung: viel Tristesse – wenig Aufenthaltsqualität

Der mit einer rissigen Asphaltdecke überzogene Ortsmittelpunkt bot seit langem keinen schönen Anblick mehr (Bild 1). Als im Laufe des letzten Jahres beschlossen wurde, dass der etwa 800 m² große Dorfplatz durch Unterstützung der regionalen Aktionsgruppe Leader instandgesetzt werden sollte, stand für die Verantwortlichen fest, dass aus Gründen des Denkmalschutzes für das Zentrum der Fläche nur ein kleinformatiger Pflasterbelag in Frage kam. Michael Mitulla, Leiter des Bauamtes Schleusingen, erklärt die Situation: „Gethles hat eine 650 Jahre al-

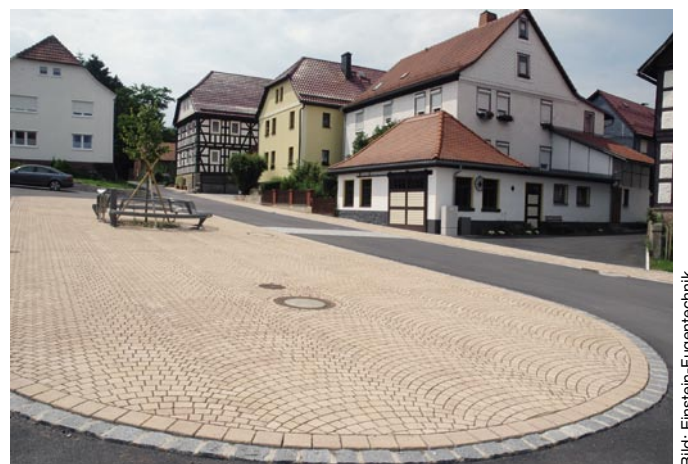
Bild 3: Nachher: Die neue Platzaufteilung bietet viele Vorteile; innen genug Raum mit hoher Aufenthaltsqualität, außen herum als Kontrast die Fahrspur.

Aus diesem Grund suchte die Gemeinde nach einem Pflaster, das sowohl alle optischen Kriterien an den Denkmalschutz erfüllt, als auch in der Lage ist, die Verkehrsbelastungen aufzunehmen und gleichmäßig in die Tragschichten weiterzuleiten. Fündig wurde man bei einem neu entwickelten Pflastersystem aus Beton. „Das Segmentbogenpflaster verbindet die attraktive Optik eines in Segmentbögen verlegten Kleinpflasters mit den Vorteilen eines Vollverbundpflasters“, führt Mitulla aus (Bild 3 und 4).

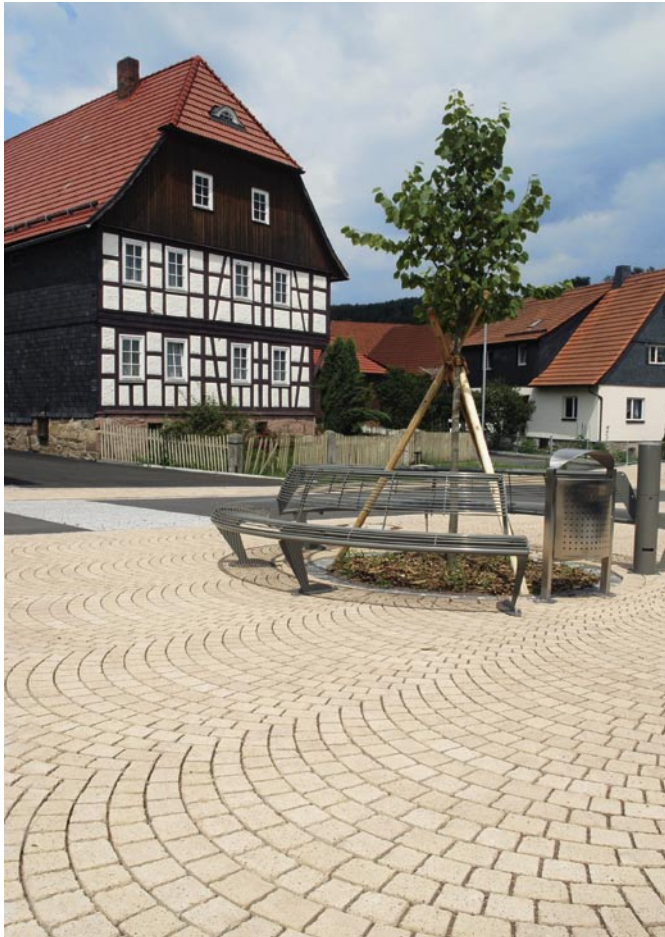
Bild 4: Das Segmentbogenpflaster bietet optisch und technisch eine ideale Befestigung für denkmalgeschützte Ortsbereiche.

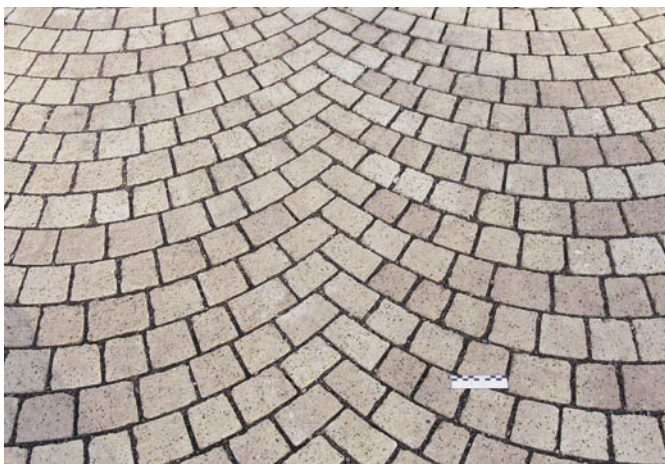
Bild 5: Von Naturstein kaum zu unterscheiden: Segmentbogenpflaster aus eingefärbtem und Oberflächen bearbeitetem Beton

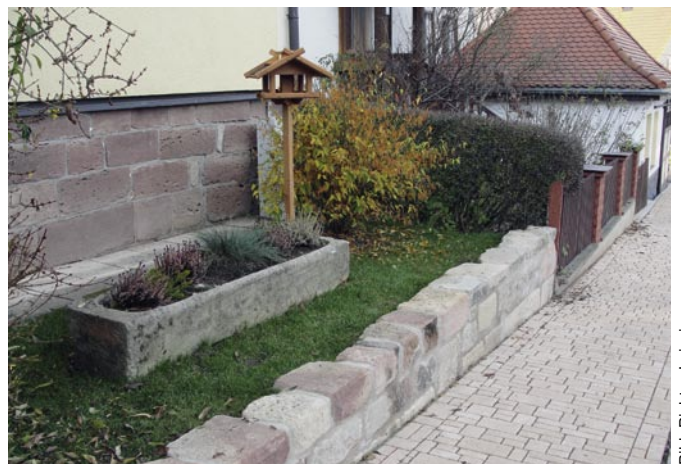
Bild 6: Ensemble von Betonsteinpflaster, Naturstein-Stützmauer und Gebäudesockel

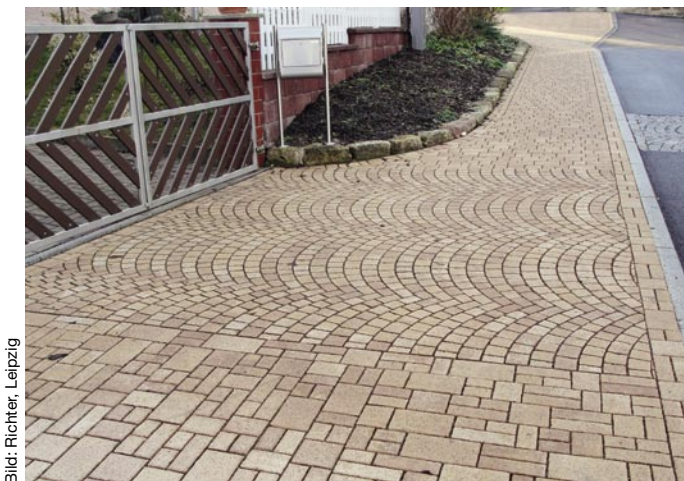
Bild 8: Segmentbogenpflasterung für die Hofeinfahrten

Ergänzt wurde das Pflaster des Dorfplatzes durch ein gleichfarbiges Betonsteinpflaster mit unterschiedlich großen Rechteck-Querschnitten für die Fußwege (Bild 7). Die Hofeinfahrten nehmen das Segmentbogenmuster des Dorfplatzes auf (Bild 8).

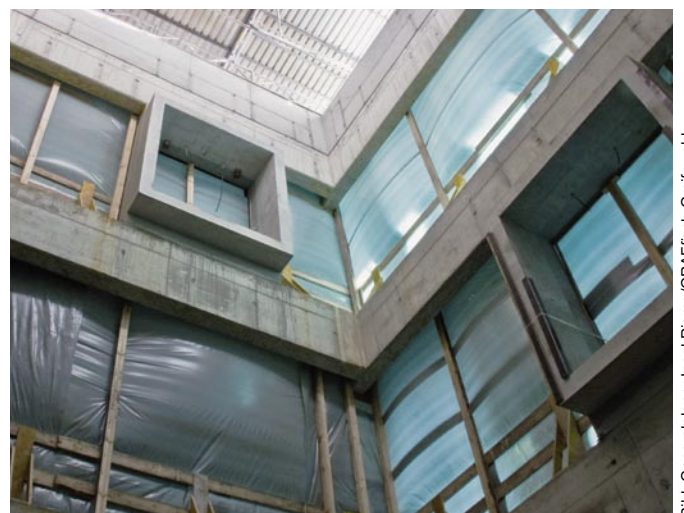
Bild 2: Rohbau mit höchsten Standards

Die Bauüberwachung war bei diesem Objekt besonders strikt und umfangreich. Jede Bewehrungslage, jedes Einbauteil wurden vor dem Betoneinbau geprüft. Der Rohbau muss wegen der späteren Funktion des Gebäudes höchste Standards erfüllen (Bild 2).

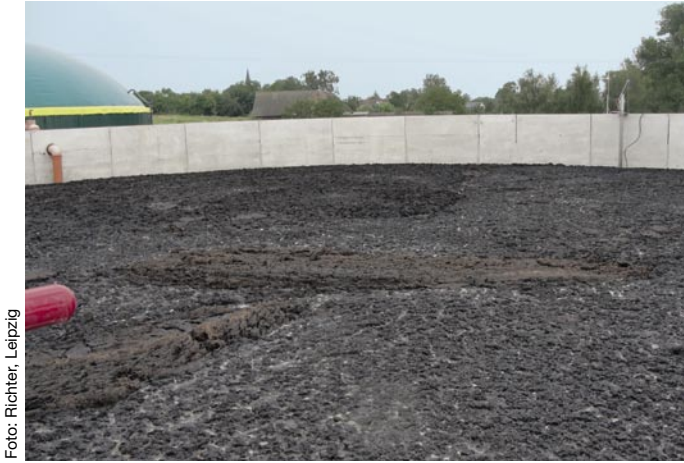
Bild 1: Gülle übt einen schwachen chemischen Angriff auf Beton aus.

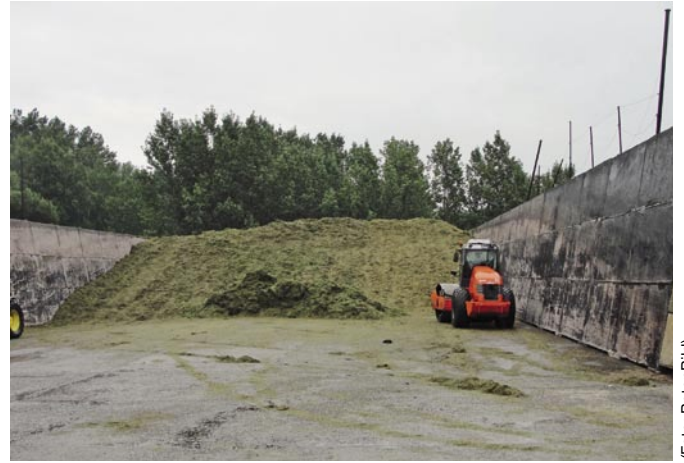
Bild 2: Siloplatte mit hohen Seitenwänden

- Siloplatte mit hohen Seitenwänden (Bild 2)
- Siloplatte mit niedrigen Seitenwänden und Futterhaube (Bild 3)
- Siloplatte ohne Wände (Bild 4)

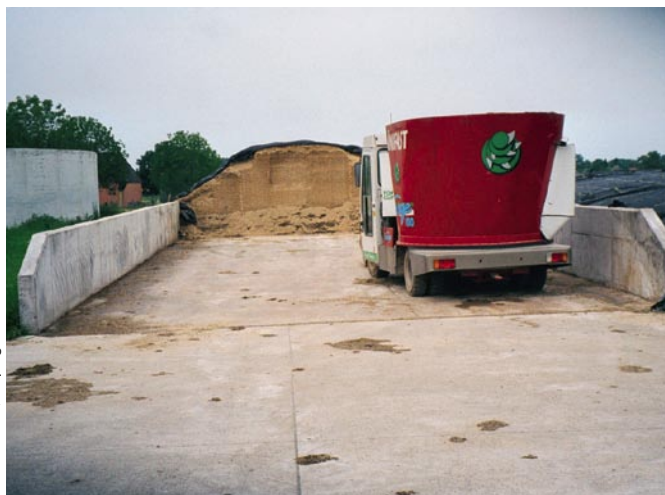
Bild 3: Siloplatte mit niedrigen Seitenwänden und Futterhaube

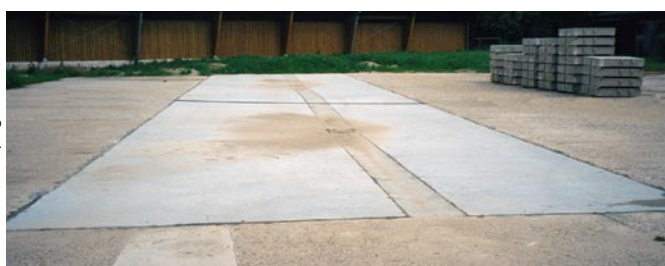
Bild 4: Siloplatte ohne Wände

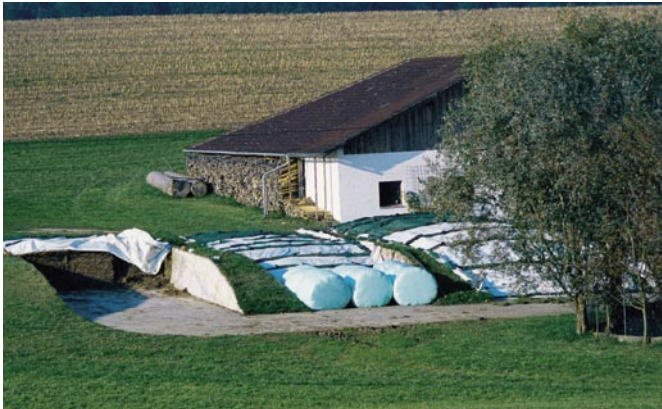
Bild 5: Gäruttersilos mit hohem Frost-Taumittel-Widerstand ohne zusätzlichen Schutz des Betons haben sich in den vergangenen 20 Jahren bewährt.

Die zweite Variante verzichtet trotz XA3-Einstufung auf einen zusätzlichen Schutz des Betons. Dies resultiert aus der Erfahrung, dass der Frost-Taumittel-Angriff durch die Gärsäuren den chemischen Angriff überwiegt (Bild 5). Im unteren Drittel des Gäruttersilos ist mit einer hohen Feuchtigkeitssättigung des Betons durch Gärstoff zu rechnen. Deswegen erfolgt eine Einstufung in XF4 zur Vermeidung von Schäden durch Frost-Taumittel-Angriff. Geringfügige Abwitterungen des Zementsteins von Betonwänden und Bodenplatten beeinträchtigen die Gebrauchstauglichkeit des Gäruttersilos nicht und stellen keinen Mangel dar.

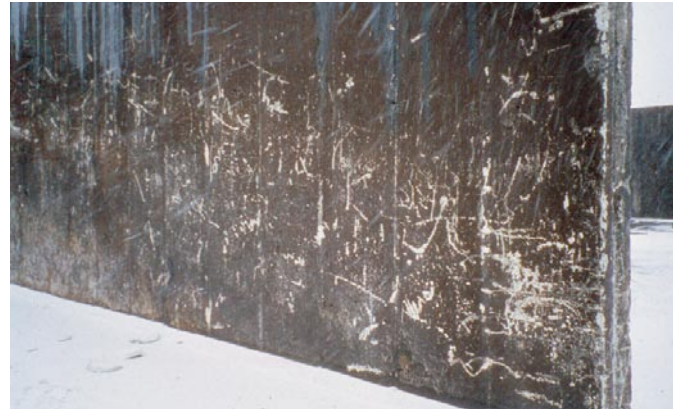
Bild 6: Anstriche und Beschichtungen für Gäruttersilos weisen oft eine nur kurze Lebensdauer auf.

deten Schutzanstriche und Beschichtungen nur eine begrenzte Schutzfunktion und Lebensdauer auf – sowohl was ihre chemische, mechanische als auch ihre Witterungsbeständigkeit betrifft. Ihr Schutzniveau ist in der Regel nicht mit den in anderen Industriezweigen üblichen Schutzsystemen nach DIN EN 14879-3 [11] vergleichbar. Die zu erwartende Lebensdauer für Anstriche und Beschichtungen für Gäruttersilos in Abhängigkeit von der stofflichen Basis liegt erfahrungsgemäß bei ein bis fünf Jahren (Bild 6).

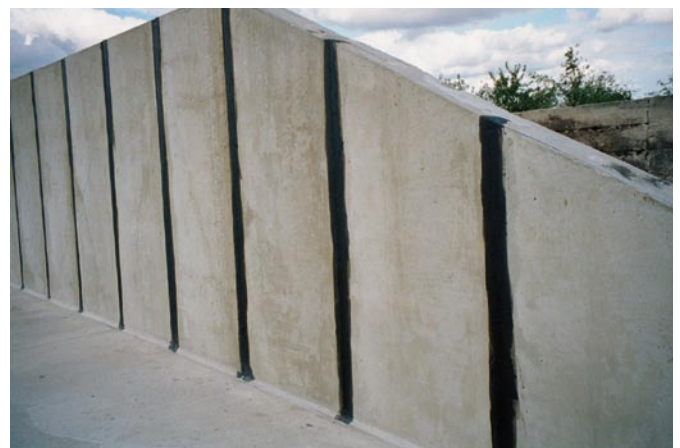
Bild 7: Ortbeton-Silowände mit abgedichteten Fugen

Geeignete konstruktive Maßnahmen bei Wänden von Gäruttersilos sind die Vermeidung von Rissen durch Anordnung von abdichteten Fugen, das Abdichten der Risse vor einer Beanspruchung mit Sickersäften oder die Verwendung von Betonfertigteilen mit Abdichtung der Fugen (Bild 7 und Bild 8).

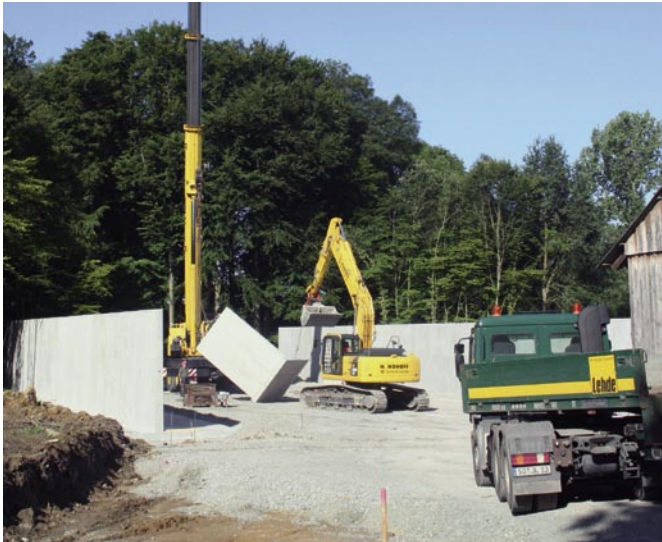
Bild 8: Silowände in Fertigteilbauweise mit abgedichteten Fugen

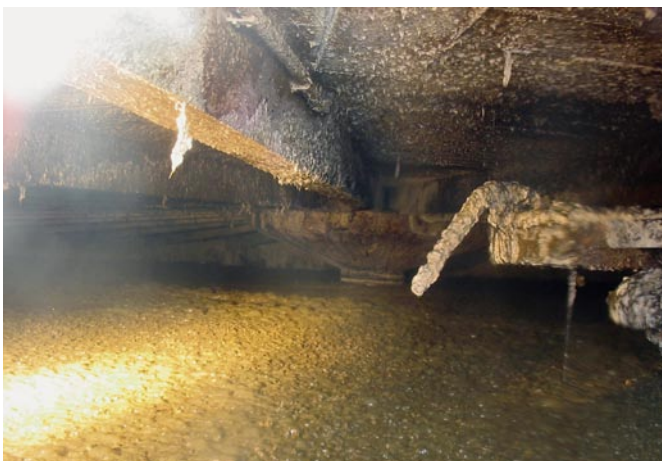
Bild 9: Biogas-Fermenter unterliegen vor allem im Gasraum einem starken chemischen Angriff.

Das sich bildende Biogas im Gasraum über dem Substrat enthält Schwefelwasserstoff H_2S . An den Oberflächen der Bauteile und der Ausrüstungstechnik können sich Thiobakterien ansiedeln, die zu einem starkem Säureangriff auf Beton, Zementmörtel und fast alle metallischen Werkstoffe führen. Bei höheren Temperaturen beschleunigt sich die Säurebildung sehr stark.

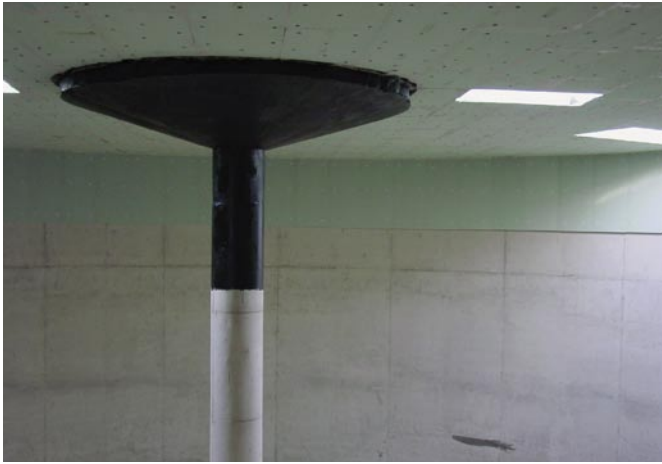
Bild 10: Schutz des Betons im Gasraum z.B. durch Beschichtung

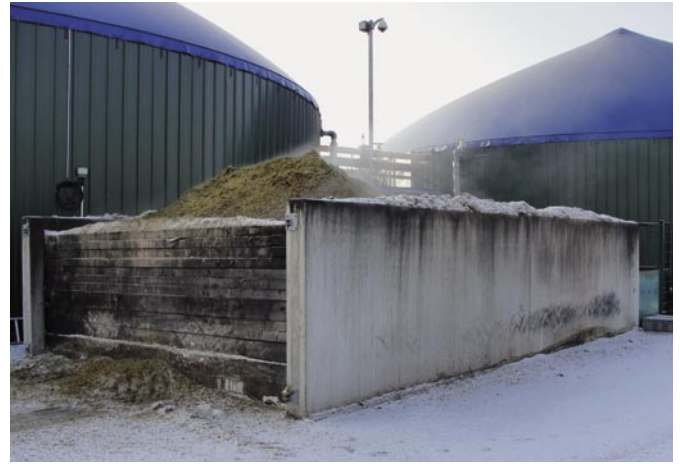
Bild 11: Eintragsbunker für feste Gärsubstrate unterliegen einem starken chemischen Angriff.

werden (Bild 11). In den oben offenen Bunkern ist die Silage der Witterung ausgesetzt. Bei Regen werden Gärsäuren aus der Silage ausgewaschen und beanspruchen chemisch die Betonoberfläche. Dabei ist zu beachten, dass bei organischen Säuren die Aggressivität bei Verdünnung wächst. Zusätzlich verschärfen verdünnte Gärsäuren den Frostangriff. Für die Bunkerwände in Kontakt mit Silage ergeben sich folgende Mindestanforderungen an den Beton
