# Gemeinschaftskläranlagen in der Lutherstadt Wittenberg und in Coswig – eine betontechnische Bestandsaufnahme

Von Ralf Rösler, Karsdorf

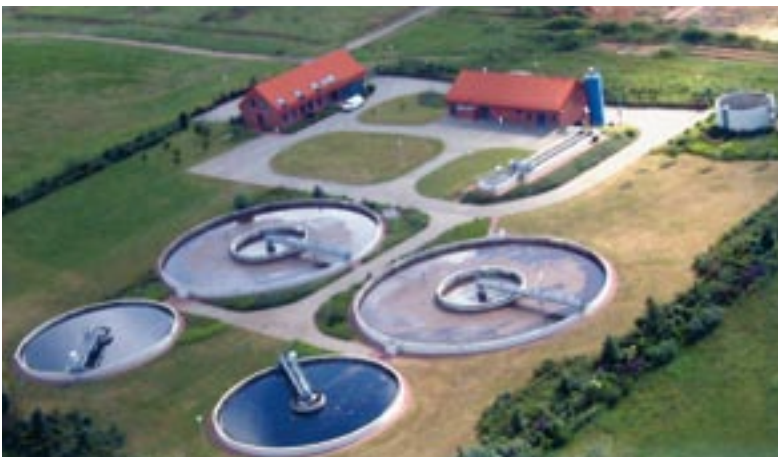
Bild 12: Kläranlage Coswig (Luftbild)

In der Gemeinschaftskläranlage Coswig (Bild 12) werden ausschließlich kommunale Abwässer aus der Stadt Coswig und aus acht Gemeinden des Umlands gereinigt. Die Anlage,

die am 1. Februar 1995 den Probebetrieb aufnahm, hatte ein knappes Jahr später im Winter 1995/96 ihre bisher schwerste Belastungsprobe zu überstehen. In diesem Winter musste der Betrieb über drei Monate unter Dauerfrostbedingungen sichergestellt werden, allen Widrigkeiten zum Trotz!
